屏東縣來義鄉義林村

一、災區基本資料

災害案件編號		101 年 0610 豪雨-屏東來義-002			
災區行政區域		屏東縣來義鄉義林村			
溪流名稱		瓦魯斯溪			
所屬流域		林邊河流域			
土石流潛勢溪流		—			
土石流警戒基準值		350mm	參考雨量站	來義(C1R240)	
受災地點	地標：大後部落(大後集會所)	GPS 坐標	TWD97	X：215131Y：2495719	
土石流警戒發布時間		101 年 6 月 10 日 13 時 00 分(發佈黃色) 101 年 6 月 10 日 13 時 00 分(發佈紅色)			
土石流警戒解除時間		101 年 6 月 16 日 11 時 00 分(紅降黃) 101 年 6 月 16 日 17 時 00 分(解除黃色)			
災害發生時間		101 年 6 月 12 日 12 時 00 分			
現勘日期		101 年 6 月 19 日			
災害類型		洪水			
保全對象	民宅建物	一般民宅：全村共 7 鄰，計民宅約 170 戶。			
	公有建物	學校：義林托兒所、來義國小大後分班。			
	公共設施	道路：大後鄉道、義林大橋及大後大橋。			
歷史災害		經查詢水保局土石流防災應變系統得知，在 98 年 8 月 9 日莫拉克颱風及 99 年 9 月 10 日凡那比颱風時，也曾發生過土石流爆發、道路坍方及淤埋等災情。

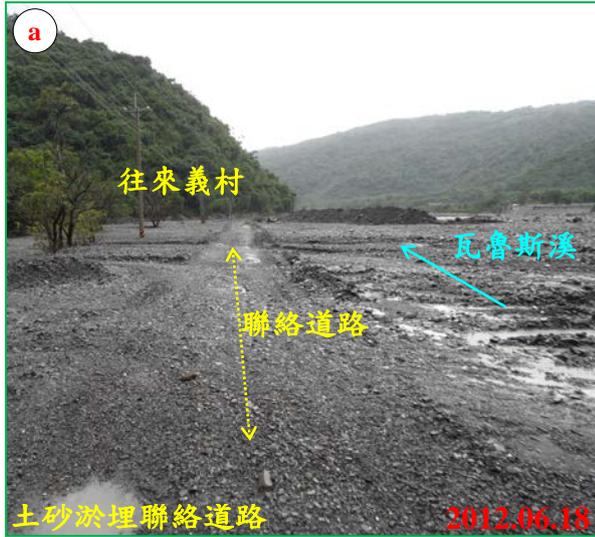
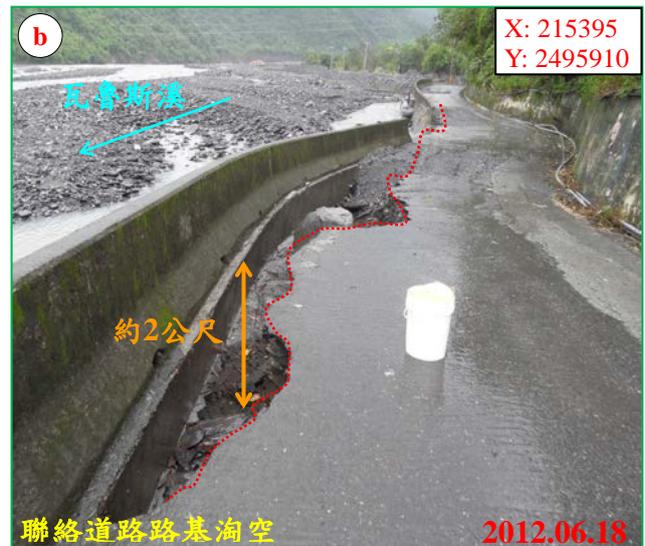
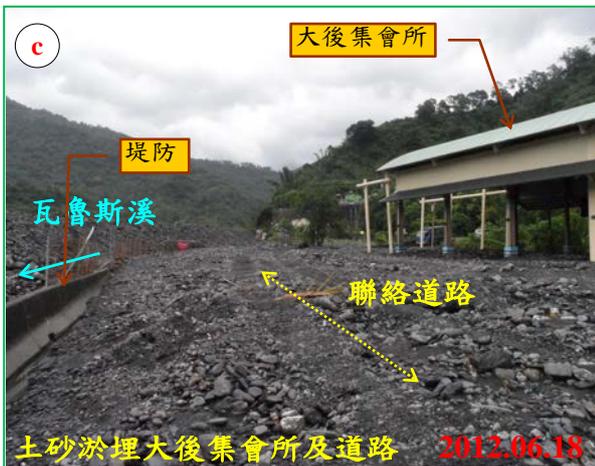
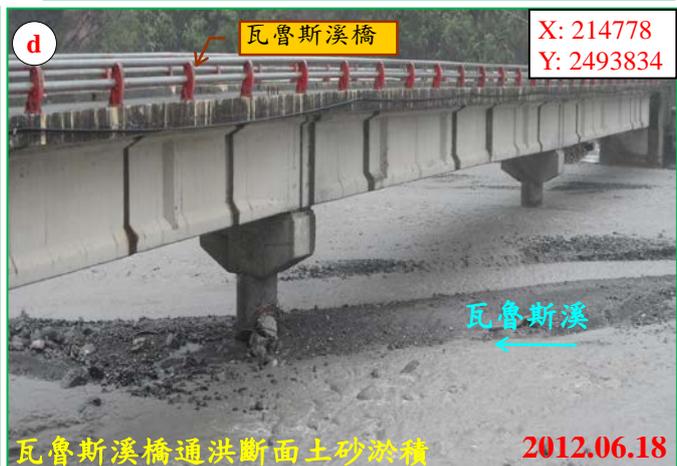
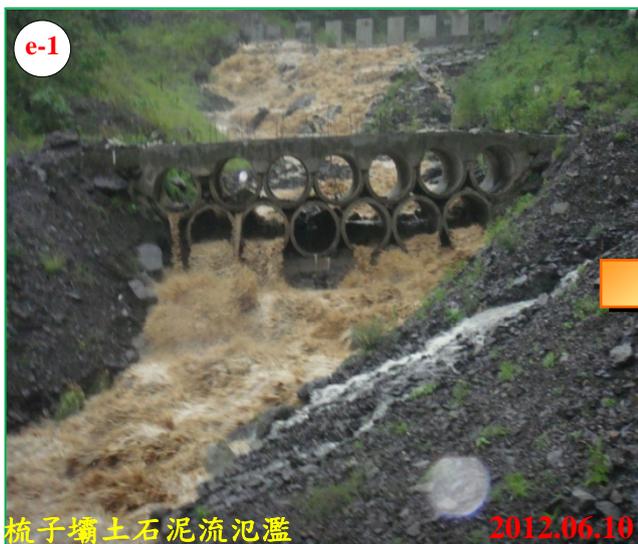
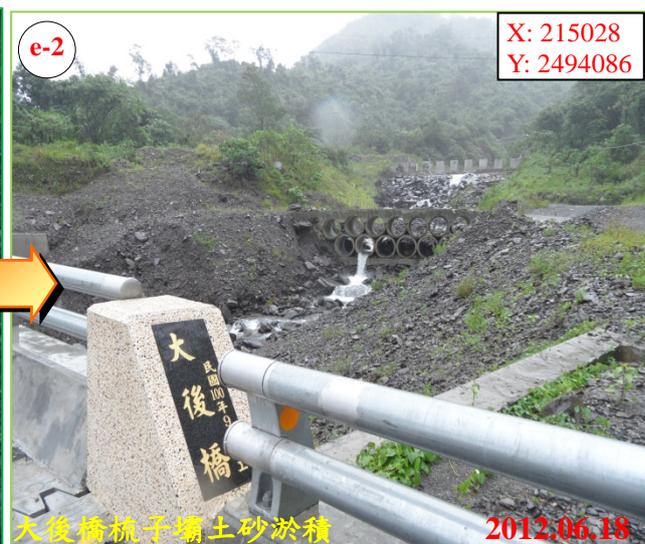
現況相片 (2/3)

疏散避難情況	疏散時間：6月10日12時		疏散人數：0人。							
	原先規劃避難處所： 來義高中(屏縣 DF026)		本次疏散避難至何處： 未避難							
	補充說明：莊村長及村幹事高先生表示有柔性勸導避難，大多數部落居民沒避難，但會回部落內過夜，而少數外地來工作民眾仍留在山上工寮過夜，不願撤離。									
災損類型與災情描述	<ol style="list-style-type: none"> 1. 瓦魯斯溪溪水暴漲，洪水溢淹大後部落大後集會所，並挾帶大量土砂淤埋現場。 2. 大後部落聯絡道路多處路段洪水溢淹路面、路基淘空，並遭土砂淤埋。 3. 瓦魯斯溪溪床土砂淤積、溪水暴漲，影響瓦魯斯溪橋通洪斷面。 4. 道路損毀：路基淘空約2m，土砂淤埋約100m。 5. 房屋受損：1棟。 									
災損統計	公有建物	建物：因洪水溢淹及土石淤埋致大後集會所受損。								
	公共設施	道路：聯絡道路因洪水溢淹致路基淘空約2m，長度約100公尺。								
	人命/房舍/道路毀損統計	死亡	0人	失蹤	0人	受傷	0人	房屋受損	共1棟	道路毀損
既有工程設施損壞情形	聯絡道路因洪水溢淹致土砂淤埋道路。									
即時處置情況	來義鄉公所派員協助道路疏通，環境整理(於沖毀護岸堆置簡易砂包)及安置災民。
