## 宜蘭縣南澳鄉東岳村

| 災害案件編號 | | 100 年 1001 豪雨-宜蘭南澳-001 | | | |
| 溪流名稱 | | 東澳北溪 | | | |

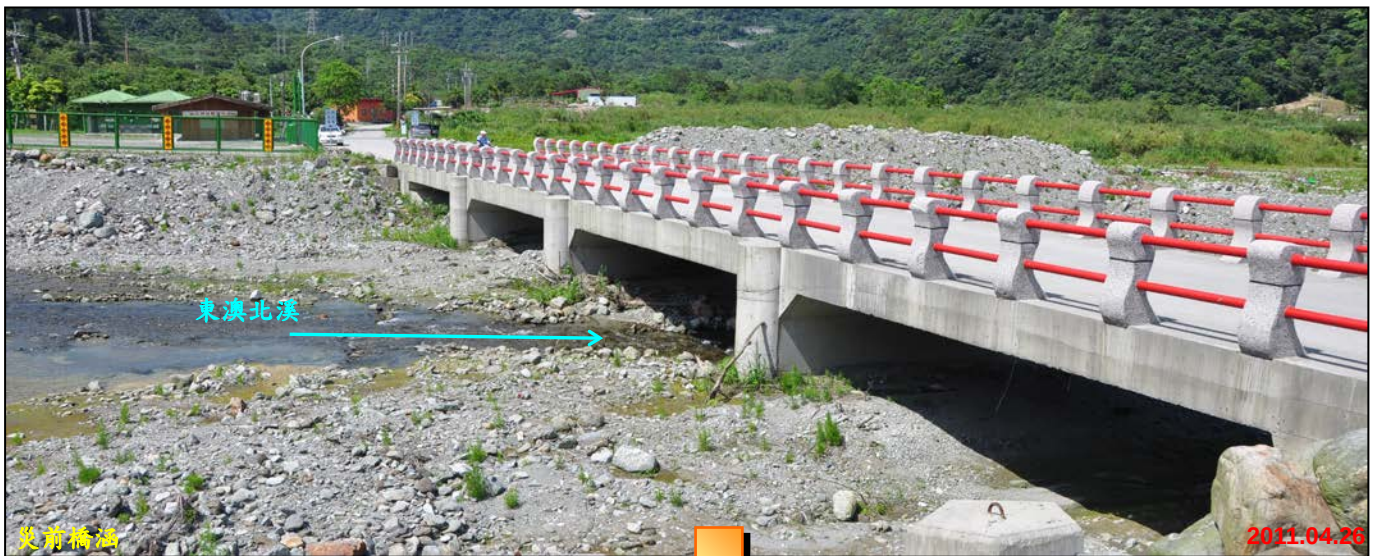
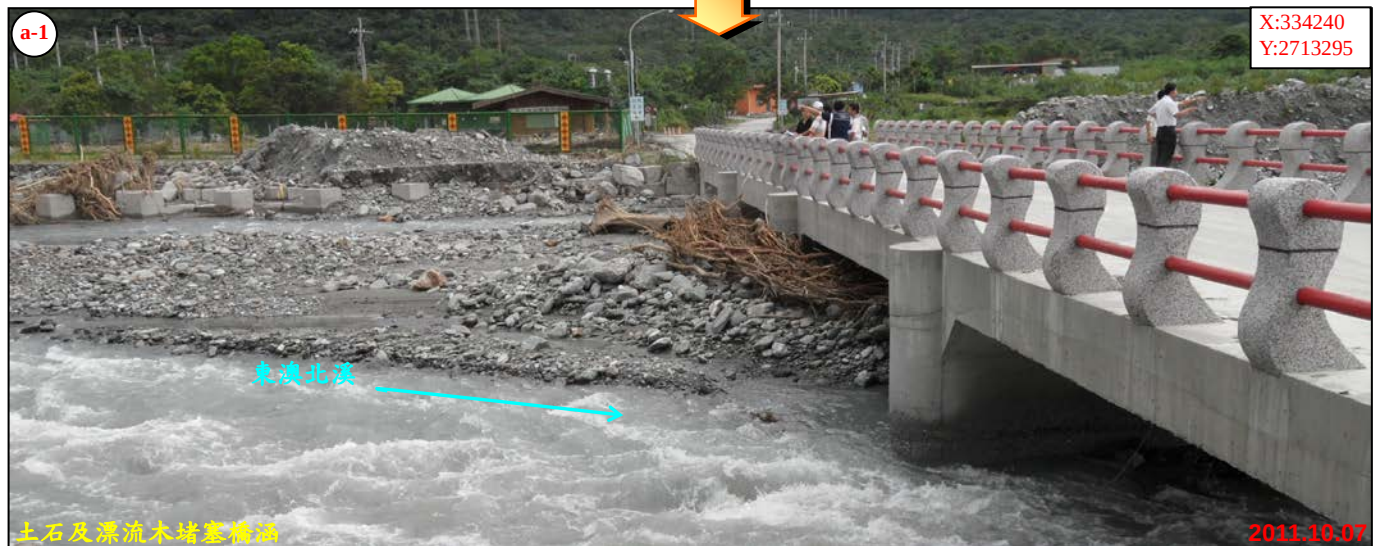
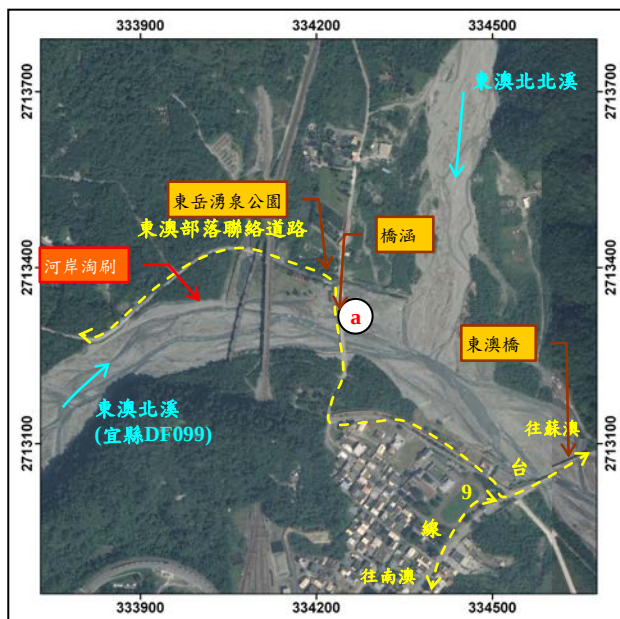
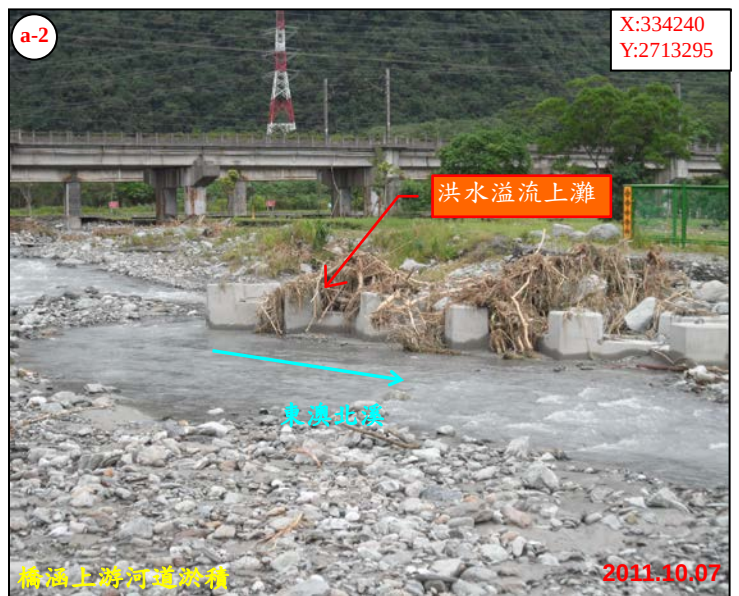
現況相片 (1/3)

| 災損類型與災情描述 | | 奈格颱風環流加上東北季風的共伴效應，在宜蘭東澳地區降下超過 900mm 雨量，造成東澳北溪溪水暴漲，造成本次洪水災情。<br>溪水淘刷北迴鐵路橋上游左岸土堤基礎，並堵塞橋涵，導致大量土砂及漂流木因溢流而淤積東岳湧泉公園。 | | | | | | | | |
| 既有工程設施損壞情形 | | 溪水淘刷北迴鐵路橋上游左岸土堤基礎。 | | | | | | | | |

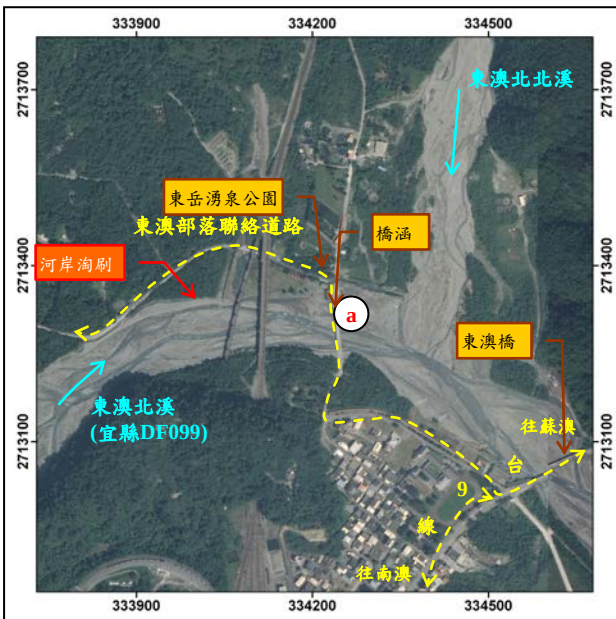
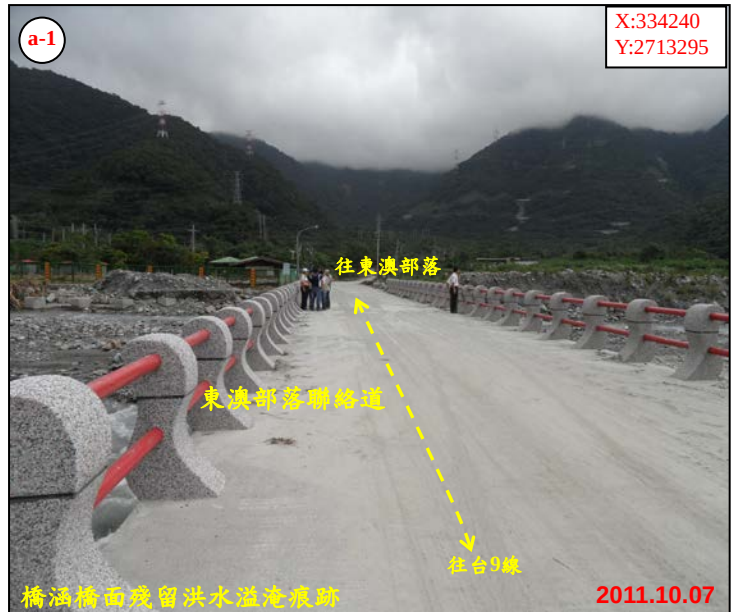
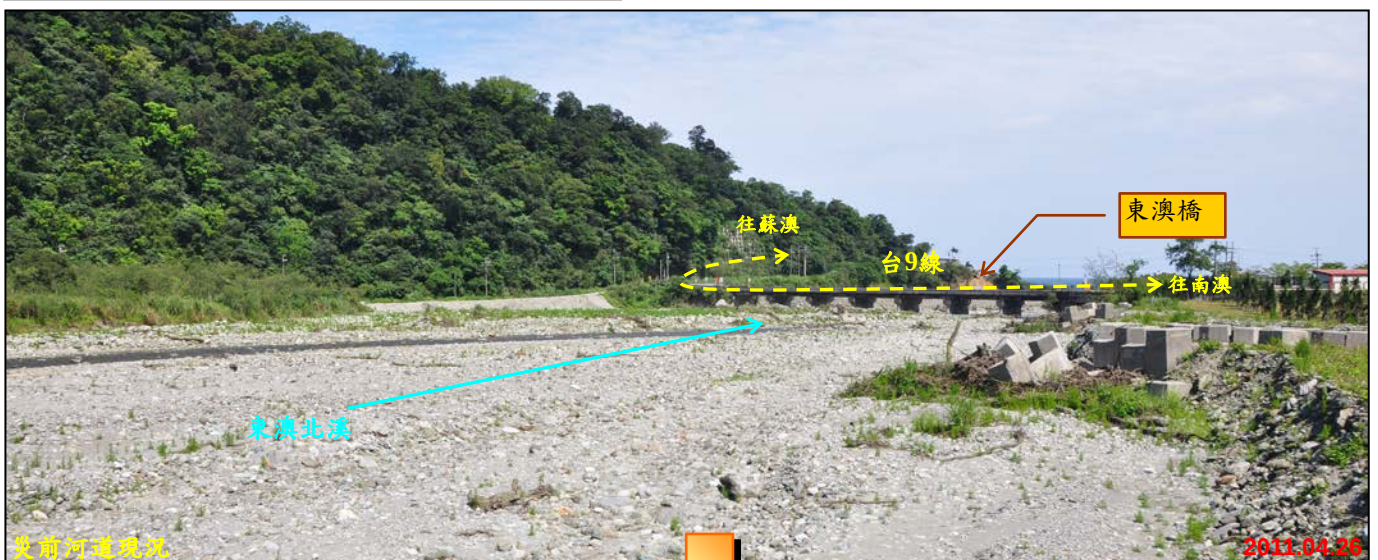
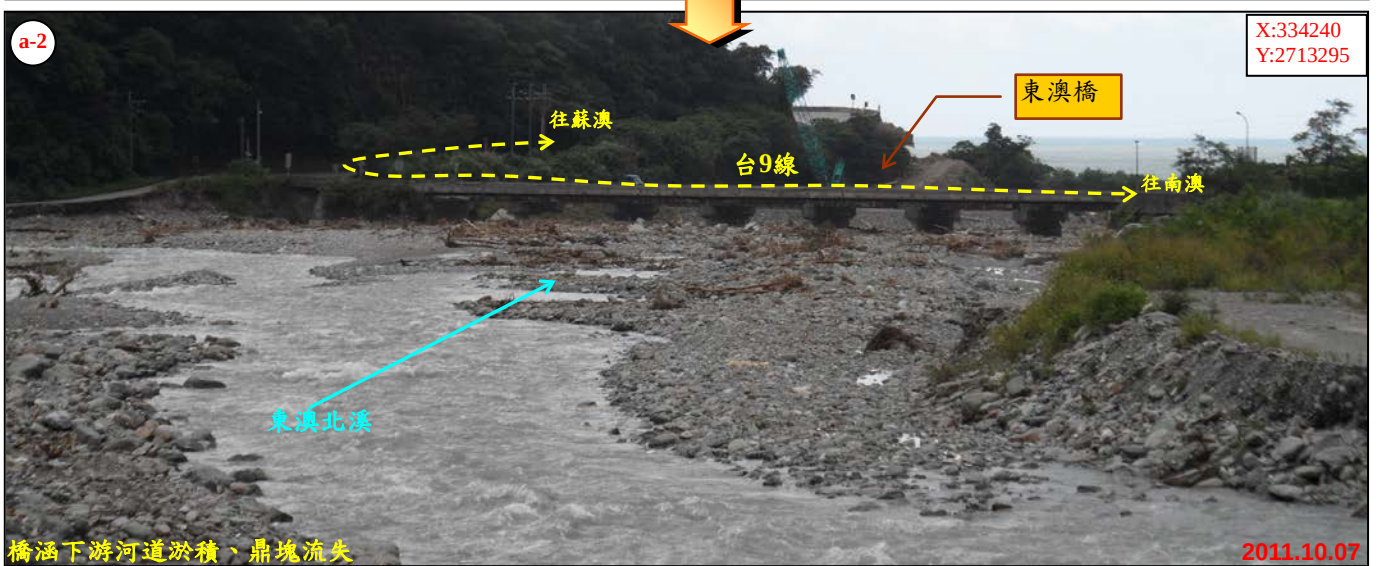
# 現況相片 (2/3)

| 災害發生原因分析 | <ol style="list-style-type: none"> <li>98年芭瑪颱風及99年梅姬颱風均有大量土石下移，造成上游集水區崩塌及溪床嚴重淤積情形，於98年芭瑪颱風後曾辦理清疏及橋涵改建工程，於99年梅姬颱風後曾辦理清疏工程。</li> <li>於10月3日上午2時左右發生洪水災害，由降雨組體圖分析，自9月30日降雨開始至10月3日災害發生期間，降雨延時達55小時，累積雨量達451.6mm，顯示累積雨量使上游溪床淤積土石再度下移，淤埋原已通洪能力不足之溪床，而導致災害發生。</li> <li>上游集水區地質組成為大南澳片岩，由於片理狀構造造成岩層不連續面發達，岩層破碎，受豪雨易崩落成為河道土石料源。</li> <li>洪水淘空凹岸堆石土堤，挾帶土砂及漂流木並堵塞原已通洪能力不足橋涵，導致左岸洪水溢淹、土石漫流改道沖入東岳湧泉公園。</li> </ol> |
