屏東縣恆春鎮墾丁里

一、災區基本資料

災害案件編號	100 年南瑪都颱風-屏東恆春-001		
災區行政區域	屏東縣恆春鎮墾丁里		
溪流名稱	—		
所屬流域	南屏東沿海河系		
土石流潛勢溪流	—		
土石流警戒基準值	—	參考雨量站	墾丁(COR360)
受災地點	地標：潭子路 2 號、21 號民宅	GPS 坐標	TWD97 X: 227193 Y: 2428067
土石流警戒發布時間	—		
土石流警戒解除時間	—		
災害發生時間	100 年 8 月 30 日 11 時 00 分		
現勘日期	100 年 9 月 1 日		
災害類型	崩塌、洪水		
保全對象	民宅建物	一般民宅：潭仔巷民宅約 20 戶。	
	公有建物	無。	
	公共設施	道路：台 26 線、潭仔巷 電力設施：台電配電系統。 水力設施：輸水管線。	
歷史災害	無。

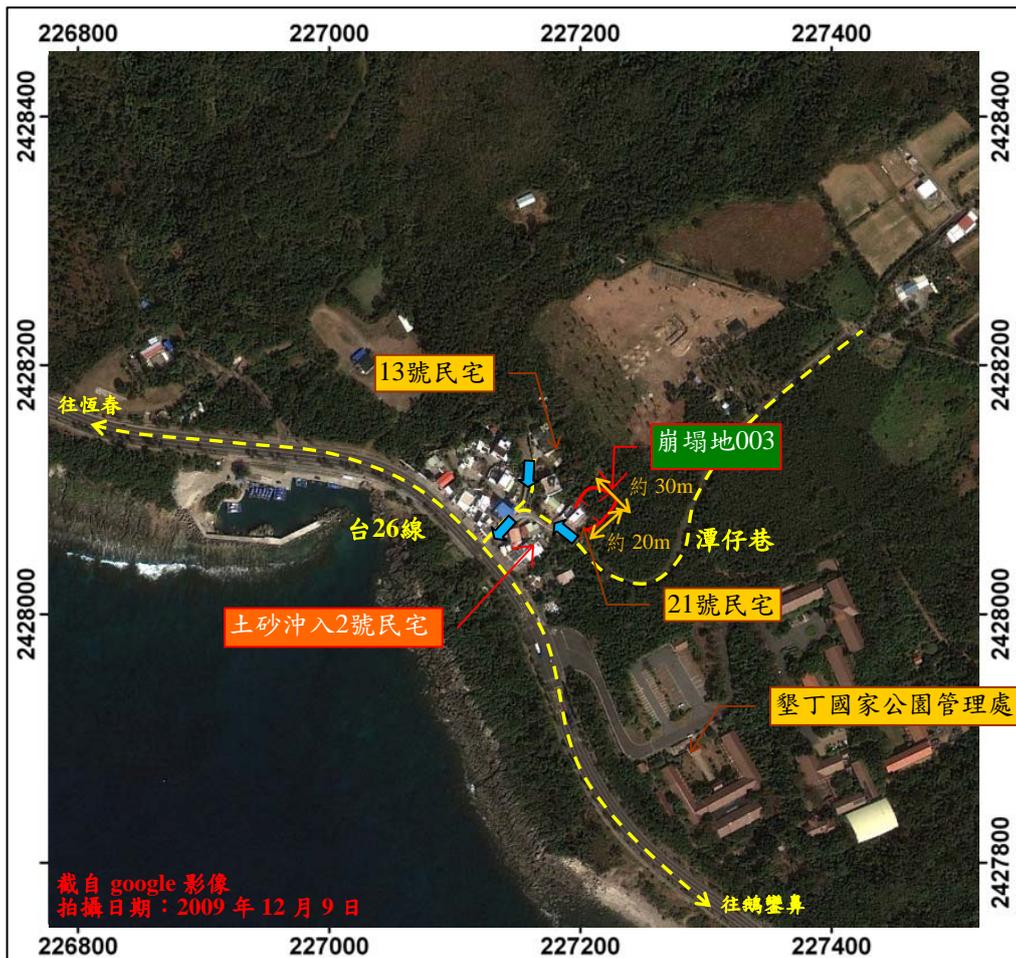
災區植被情況

1. 右方照片崩塌地裸露，周邊坡面為自然植生覆蓋，除新增崩塌地裸露，周遭植生良好。
2. 下方正射影像概估之新增崩塌地面積約 650m²。

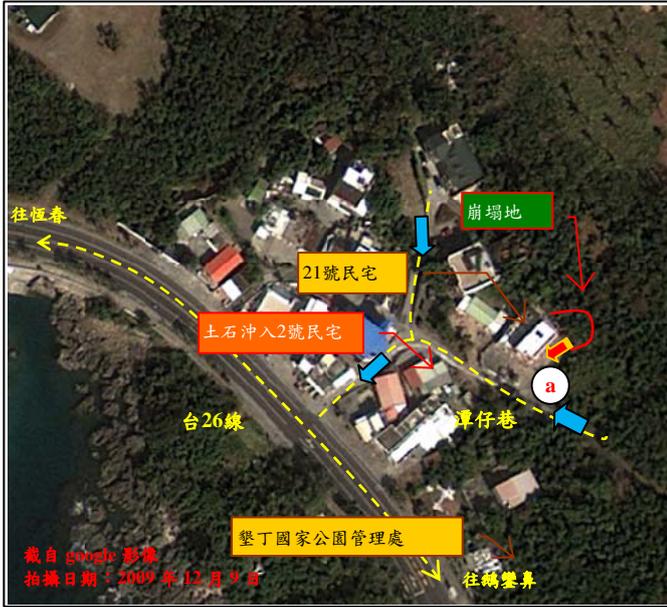
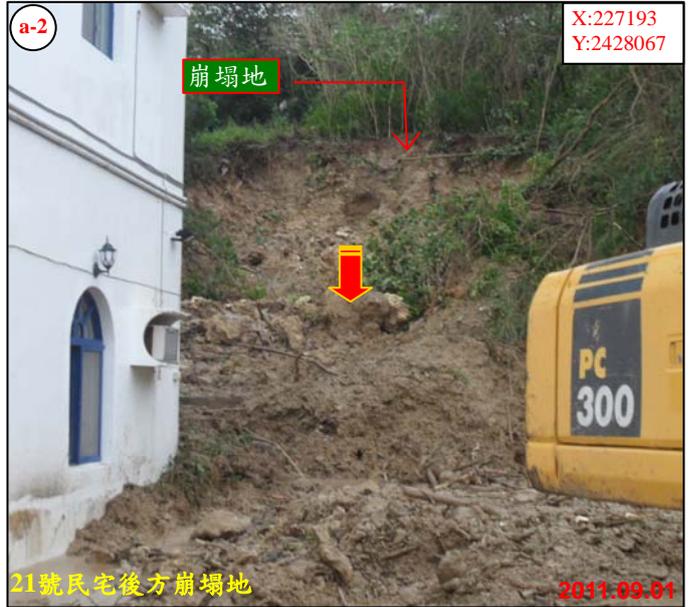
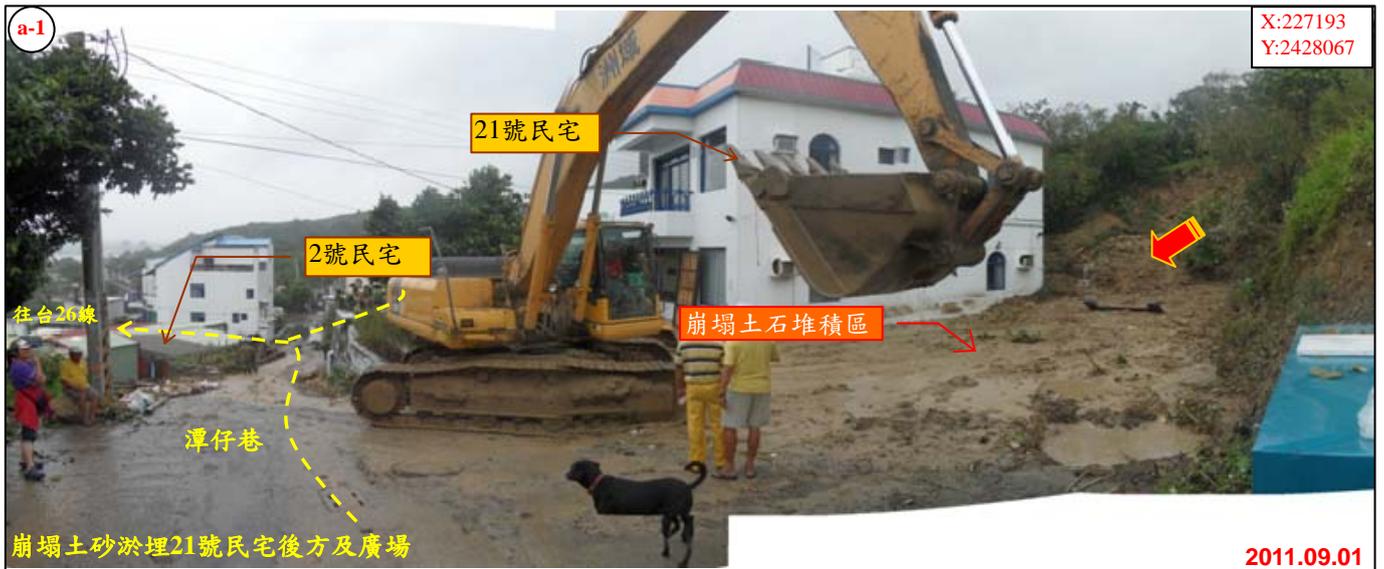
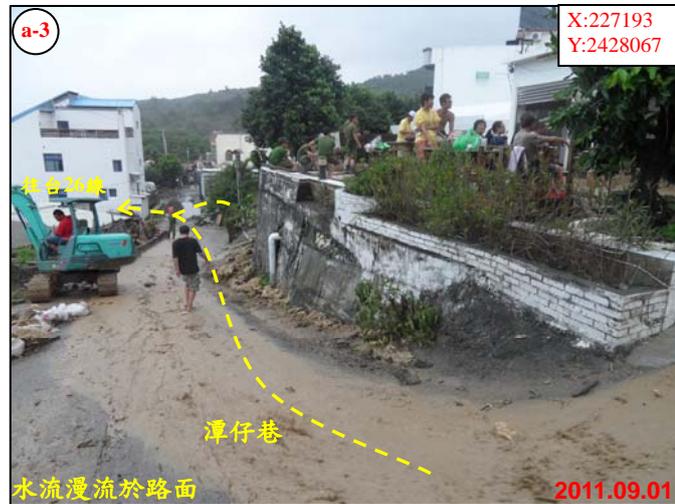
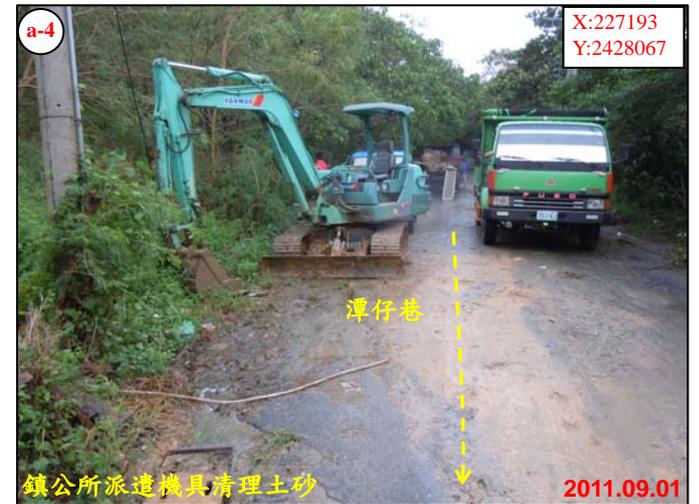
現況相片 (1/3)

疏散避難情況	疏散時間：-		疏散人數：-							
	原先規劃避難處所：-		本次疏散避難至何處：-							
	補充說明：據當地居民表示災害發生時，民宅內居民皆外出，災後無法返家者，各自到親友家避難。									
災損類型與災情描述	<p>南瑪都颱風期間，墾丁路潭仔巷 21 號民宅後方發生坡地崩塌災害，淤埋民宅後方及廣場，土砂泥流沿潭仔巷漫流，並流入 2 號民宅及周遭民宅共約 10 戶，所幸民眾已先行撤離，無人傷亡。</p> <p>房屋受損：10 餘戶。</p> <p>道路毀損：潭仔巷長約 50m。</p> <p>人員傷亡：無。</p>									
災損統計	民宅建物	一般民宅：21 號民宅遭崩塌土砂入侵，其他約 10 戶民宅則遭洪水挾帶土砂泥流入侵。								
	公共設施	道路：洪水挾帶崩塌土石堆積於潭仔巷阻斷交通約 50m。								
	人命/房舍/道路毀損統計	死亡	0 人	失蹤	0 人	受傷	0 人	房屋受損	約 10 棟	道路毀損
既有工程設施損壞情形	21 號民宅後方擋土牆遭土石淤埋。									
即時處置情況	<ol style="list-style-type: none"> 恆春鎮公所調派人員及怪手、卡車等機具清運土石。 恆春鎮公所緊急協調陸軍 564 旅協助道路清理及環境整理。

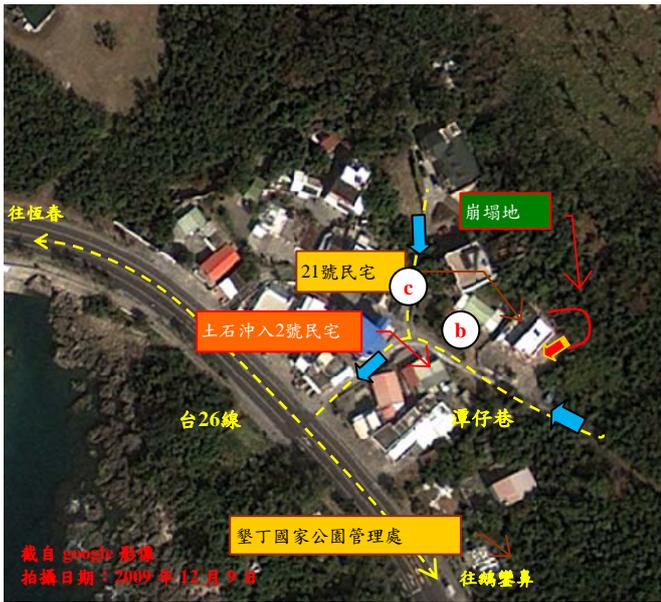
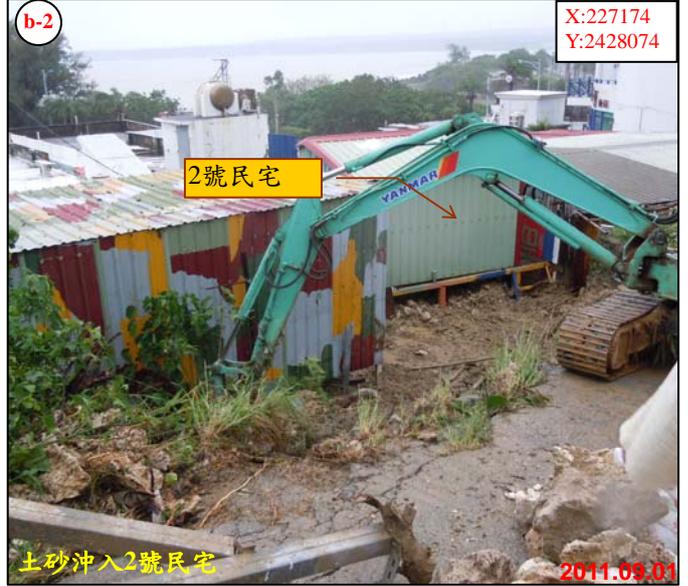
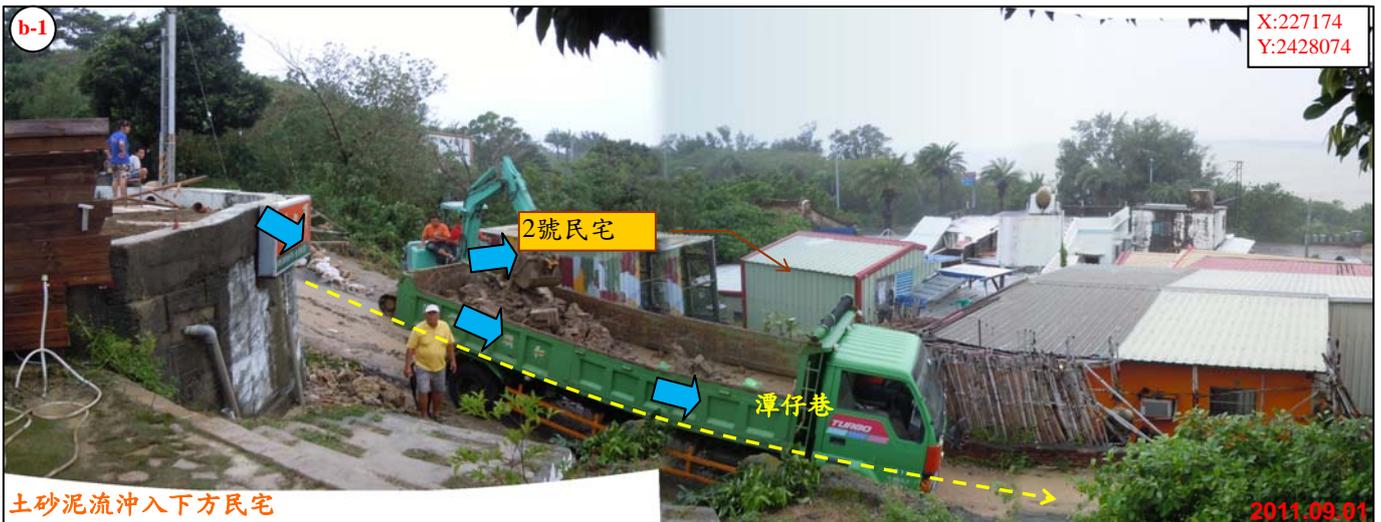
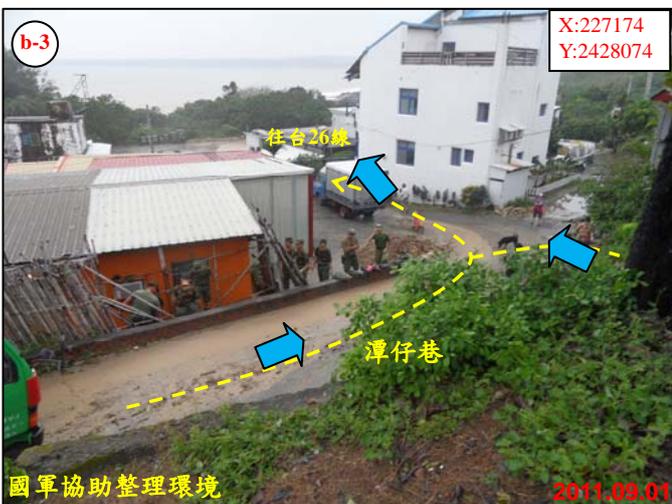
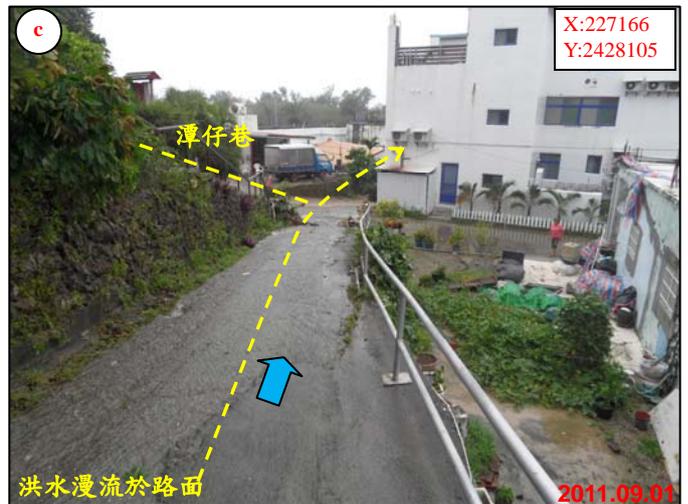
現況相片 (2/3)

崩塌地臨時編號	屏東恆春-001			GPS 坐標	TWD97	X : 227193 Y : 2428067				
崩塌區位	一般邊坡崩塌									
邊坡類型	斜交坡									
斜面坡度	30-45 度									
崩塌類型	山崩(崩落)									
崩塌地主要岩性	黏土、砂及礫石					位態	N70°W / 40°SW			
崩塌規模	長度	20m	寬度	30m	高度	7m	崩塌深	2m	崩塌面積	約 650m ²
殘土狀況	長度	—	寬度	—	深度	—	殘土量	—
