## 苗栗縣南庄鄉東河村

| 災害案件編號 | | 107 年 0411 其他-苗栗南庄-001 | | | |
| 災害類型 | | 崩塌(山崩) | | | |

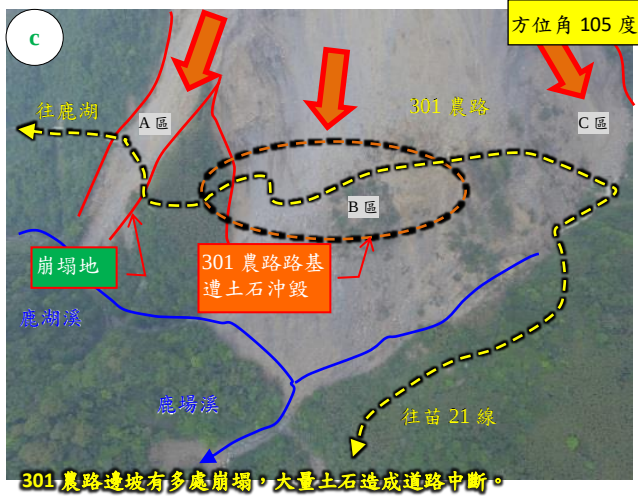
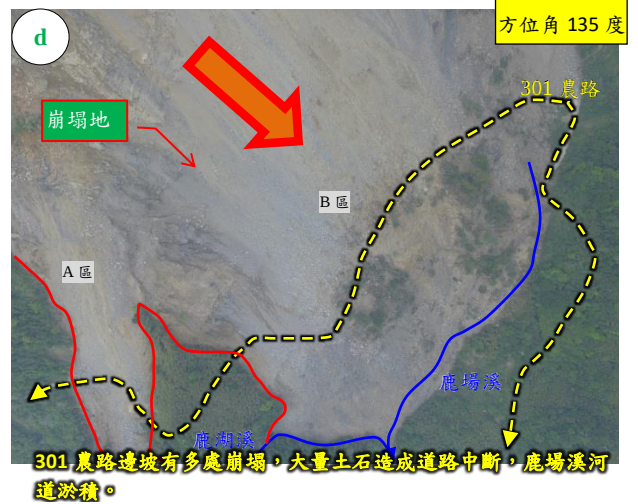
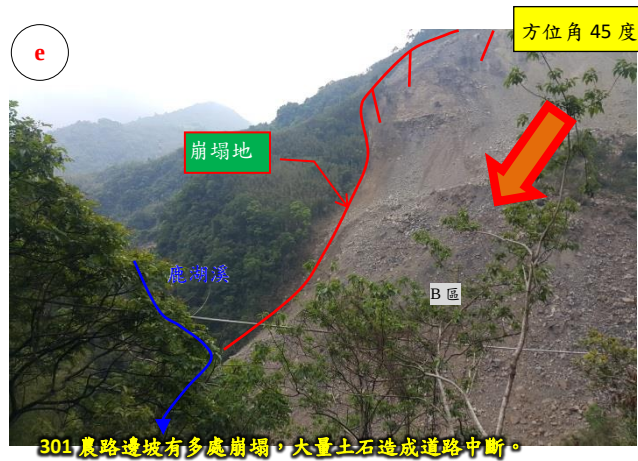
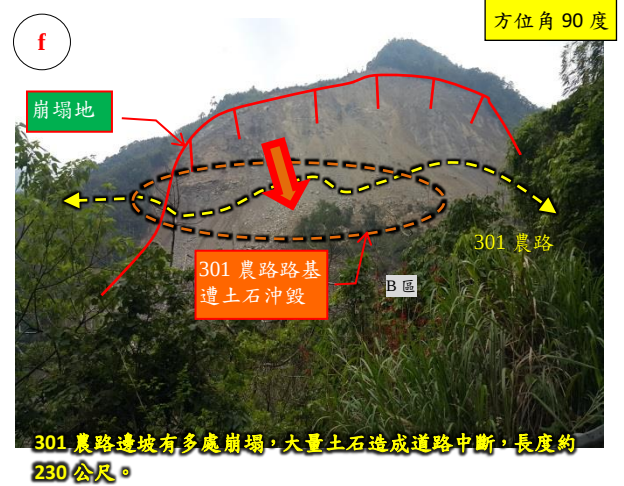
# 現況照片

| 現況描述紀錄 | | <p>1. 災情描述：301 農路因舊有崩塌地擴大，造成道路中斷。</p> <p>2. 災害規模：A 區：面積約 4.5 公頃，深度約 2 公尺，量體約 90,000 立方公尺；B 區：面積約 7.1 公頃，深度約 2 公尺，量體約 142,000 立方公尺；C 區：面積約 4.4 公頃，深度約 2 公尺，量體約 88,000 立方公尺。</p> <p>3. 災損統計：道路中斷 230 公尺。</p> | | | | | | | | |

| 即時處置情況 | | 南庄鄉公所封閉道路與拉起警界線。 | | | | | | | | |
