南投縣仁愛鄉合作村

一、災區基本資料

災害案件編號	101 年 0610 豪雨-南投仁愛-001		
災區行政區域	南投縣仁愛鄉合作村		
溪流名稱	—		
所屬流域	濁水溪流域		
土石流潛勢溪流	—		
土石流警戒基準值	—	參考雨量站	廬山(C1H010)
受災地點	地標：平生部落 (台電屯原支 41 號電線桿處)	GPS 坐標	TWD97 X: 270809 Y: 2663222
土石流警戒發布時間	—		
土石流警戒解除時間	—		
災害發生時間	101 年 6 月 10 日 22 時 00 分		
現勘日期	101 年 6 月 19 日 (6 月 14 日已到現地，因道路中斷無法抵達災區)		
災害類型	崩塌		
保全對象	民宅建物	一般民宅：合作村有 3 部落 9 鄰，共民宅約 802 戶。	
	公有建物	學校：合作國小。 寺廟教堂：長老教會、德路灣教會。 警察局：靜觀派出所、平靜派出所	
	公共設施	道路：投 85 鄉道(合作產業道路)、平生產業道路 電力設施：台電配電系統。	
歷史災害	經本次現勘訪談莊村長及高村幹事得知，在 93 年 7 月 2 日敏督利颱風時，也曾發生過道路坍方、崩塌等災情。

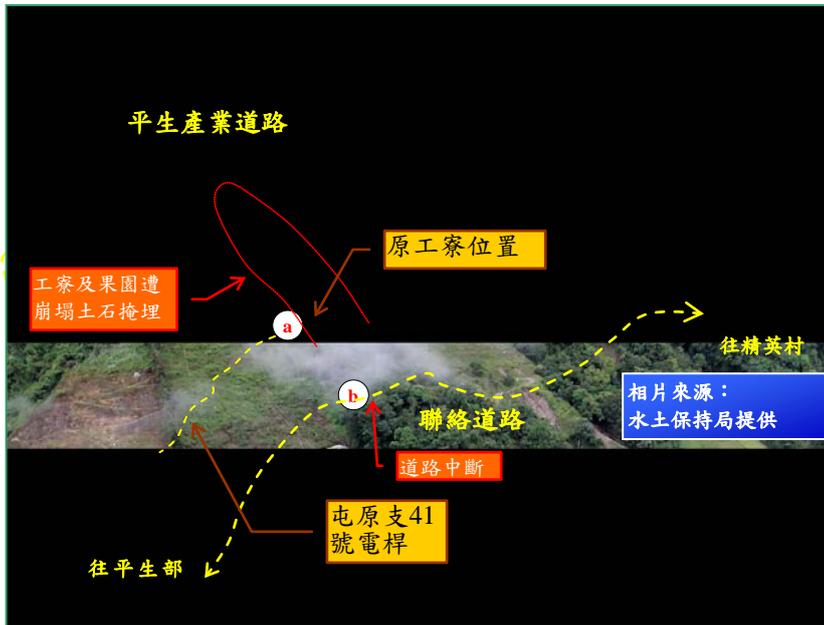
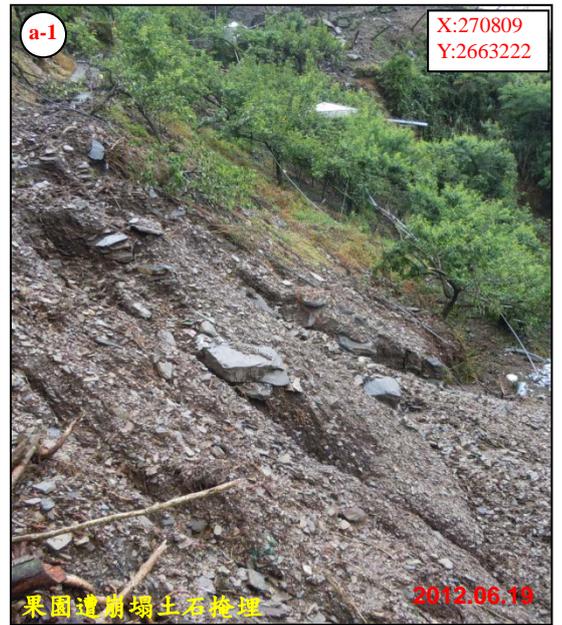
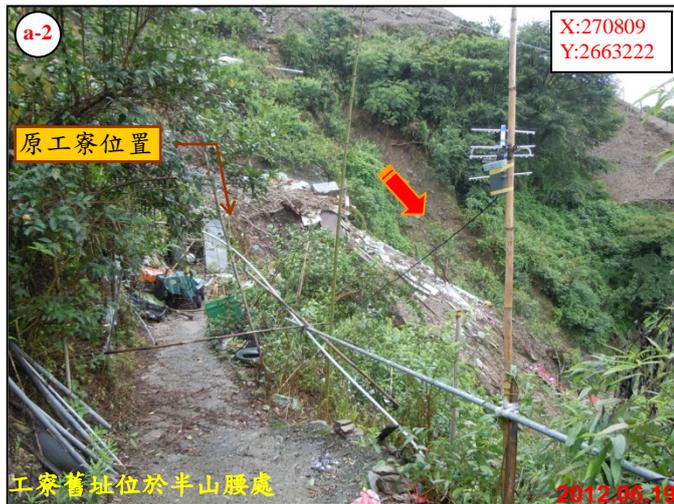
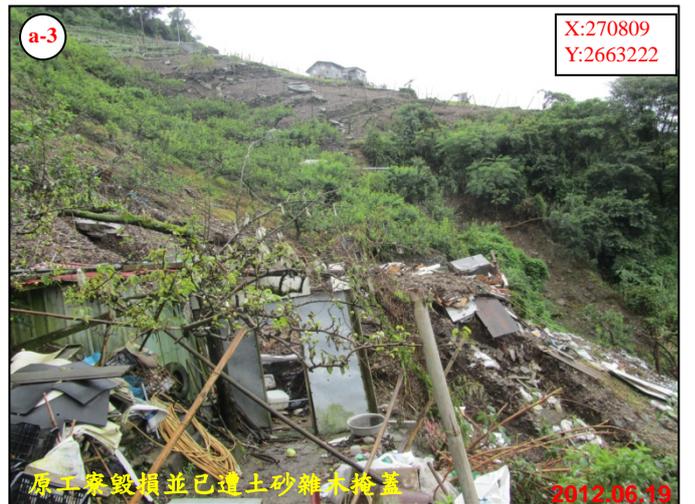
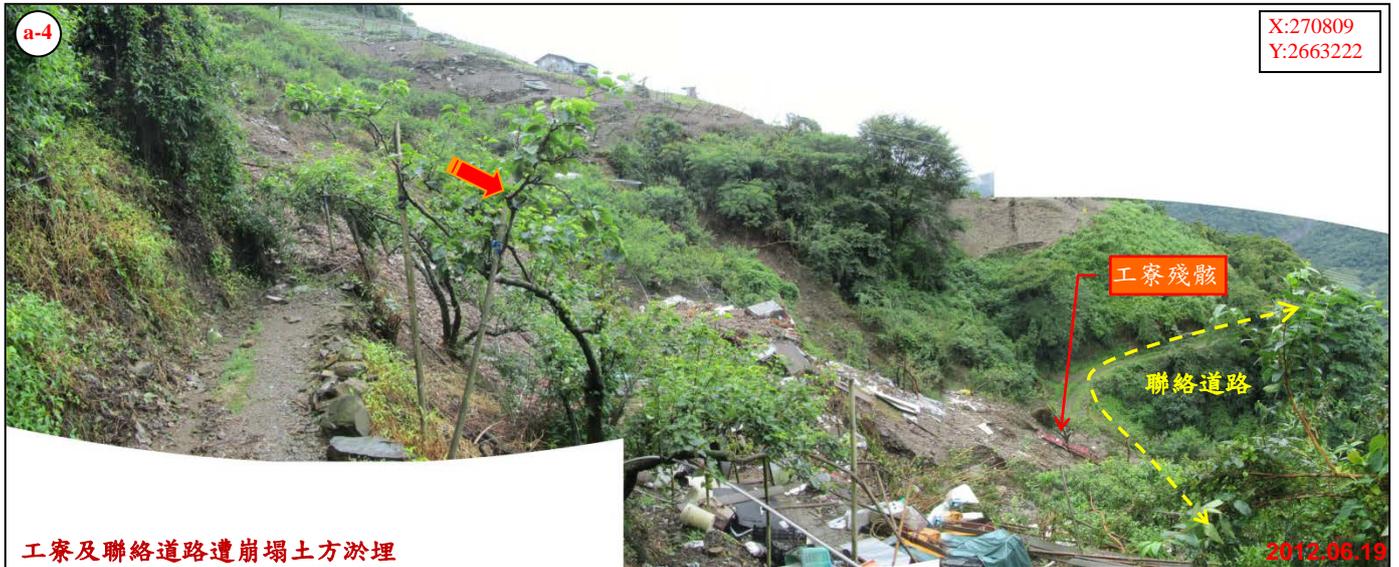
現況相片 (1/3)

疏散避難情況	疏散時間：無疏散。		疏散人數：0 人。									
	原先規劃避難處所： 靜觀上部落:村辦公室 靜觀下部落:合作國小 平生部落:長老教會		本次疏散避難至何處： 未避難									
	補充說明：莊村長及村幹事高先生表示有柔性勸導避難，大多數部落居民沒避難，且會回部落內過夜，而少數外地來工作民眾仍留在山上工寮過夜，不願撤離。											
災損類型與災情描述		6 月 10 日起連日豪雨，造成平生產業道路下緣坡面崩塌災害，崩塌規模長約 20 公尺，寬 80 公尺。土石沖毀台電屯原支 41 號電線桿處旁果農工寮，並造成工寮下方之聯絡道路損毀中斷。 土石淤埋:工寮、果園各 1 處。 人員傷亡:2 死 1 傷。 道路毀損：聯絡道路中斷約 20 公尺。										
災損統計	公共設施	道路：聯絡道路中斷約 20 公尺。										
	人命/房舍/道路毀損統計	死亡	2 人	失蹤	0 人	受傷	1 人	房屋受損	共 1 棟	道路毀損	約 20m	
既有工程設施損壞情形		—										
即時處置情況		<ol style="list-style-type: none"> 1. 合作村莊村長表示 6 月 11 日上午 9 點接獲通知，土石沖毀台電屯原支 41 號電線桿處旁果農工寮，現場有民眾遭土石淤埋，同時向平靜派出所報案，協同派出所阮姓員警、山警、鄰長等人前往救援。 2. 阮姓員警表示抵達該處工寮時，發現 3 人遭土石掩埋，其中 1 人半個身子遭土石掩埋，另外 2 人則埋於崩塌土石中，緊急將受埋人員救出，以防土石再度崩落。 3. 接近中午時仁愛消防隊抵達現場，協助將傷患送醫治療。

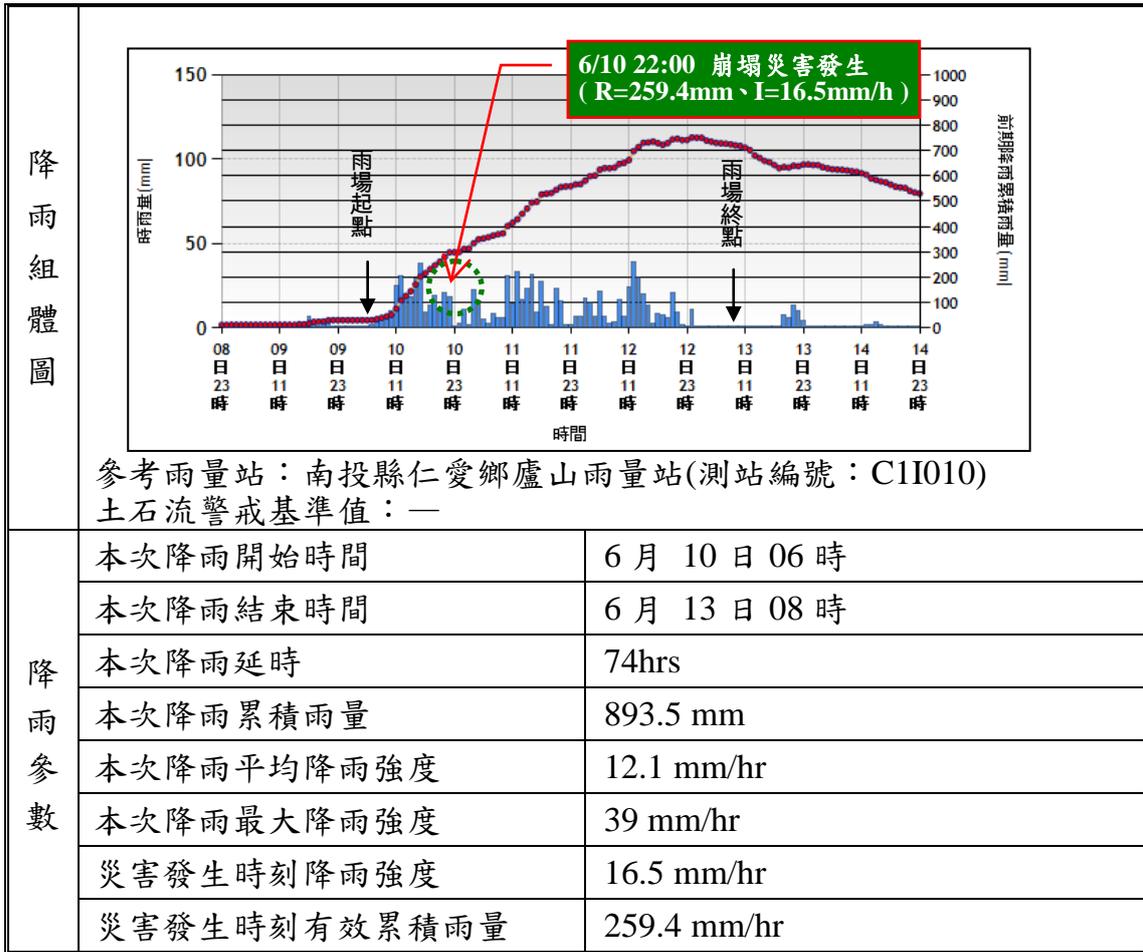
五、降雨量分析

災害發生原因分析	<ol style="list-style-type: none"> 1. 降雨條件分析：0610 豪雨期間，南投縣仁愛鄉合作村降下豐沛雨量，由廬山雨量站統計顯示，本次降雨延時 74 小時，累積降雨量達 893.5mm，最大降雨強度為 39mm/hr，長延時及高強度之降雨誘發本次崩塌災害。 2. 地文條件分析：本區屬廬山層，岩性由硬頁岩、板岩及千枚岩和硬砂岩互層組成，屬於較破碎地層，加上崩塌區域位兩側地勢較高，造成雨水沖刷集中，故較容易發生崩塌災害。 3. 人為影響分析：受災工寮位於坡地半山腰處，且地勢陡峻，而崩塌地頂部山稜線開發為平生產業道路，坡面種植果樹，整體坡地環境經人為開發影響，且無完善排水設施，形成災害潛勢。 4. 縱上所述，雨水直接沖刷表層土壤，並同時入滲地層中，使地層膠結強度與岩體間磨擦力下降；另外，
----------	--
