## 台中市和平區梨山里

| 災害案件編號 | | 108 年 0520 豪雨-台中和平-001 | | | |
| 災害類型 | | 土石流 | | | |

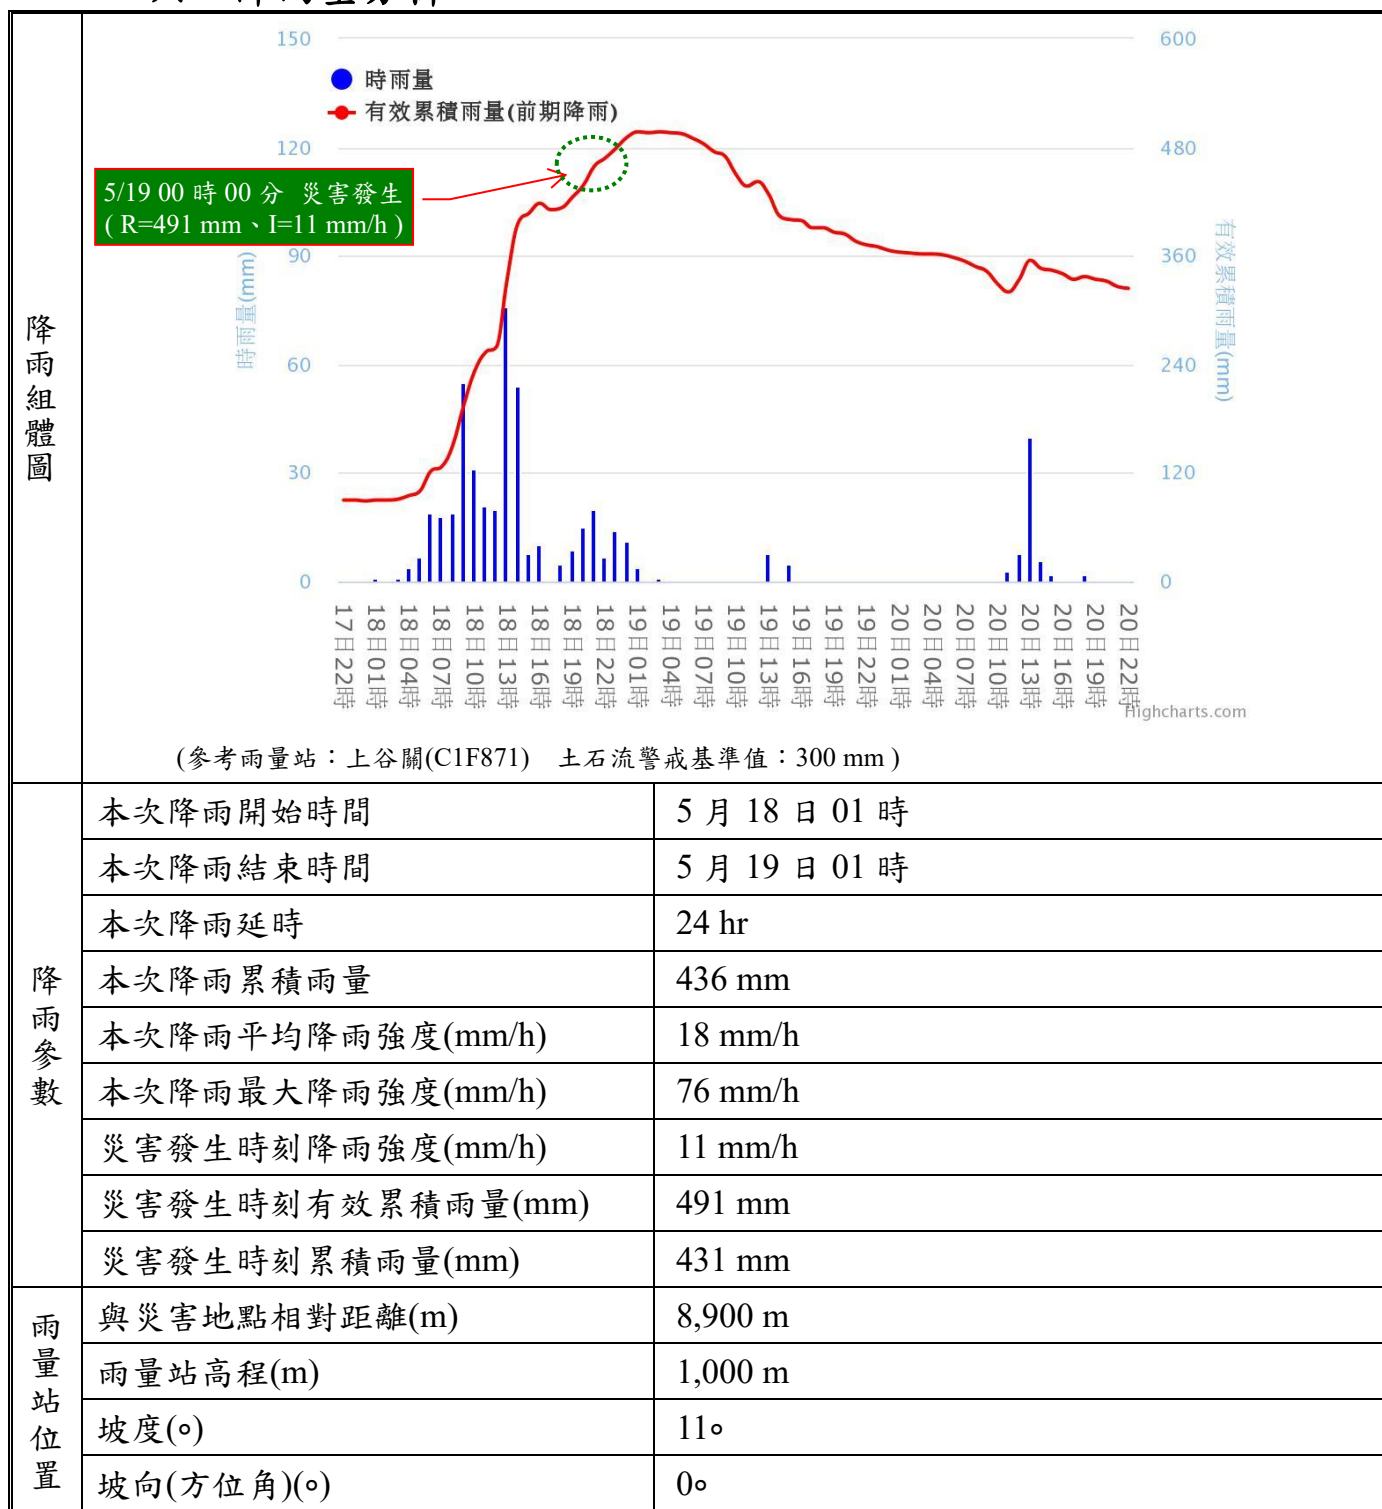
## 六、降雨量分析

| 災害發生原因分析 | <p>降雨條件：本次災害發生時累積降雨量達 491mm。</p> <p>地質條件：災害發生區位地質屬佳陽層及達見砂岩層，主要組成為板岩與砂岩，野溪穿過大坪頂複背斜。</p> <p>土地利用：野溪集水區為原始林，無明顯土地開發利用情形。</p> <p>綜合探討：青山橋野溪上游坡度陡峭，向源侵蝕及側向侵蝕作用旺盛。野溪穿過大坪頂複背斜，岩層較為破碎。因岩層破碎及野溪侵蝕，平時即有零星崩塌，大部分材料均堆積於河床，本次災害發生時累積降雨量達 491mm，野溪流量增加，帶動土砂材料下移引發土石流。</p> |
