台東縣大武鄉大竹村愛國蒲部落

一、災區基本資料

災害案件編號		103 年哈吉貝颱風-台東大武-001		
災區行政區域		台東縣大武鄉大竹村愛國蒲部落		
溪流名稱		愛國蒲野溪		
所屬流域		大竹河流域		
土石流潛勢溪流		東縣 DF164		
土石流警戒基準值		450mm	參考雨量站	大溪山 (C1H910)
受災地點	地標：愛國蒲部落後方崩塌地	GPS 坐標	TWD97	X：241960 Y：2483523
土石流警戒發布時間		無發布土石流警戒		
土石流警戒解除時間		無發布土石流警戒		
災害發生時間		103 年 6 月 14 日 23 時 00 分		
現勘日期		103 年 6 月 19 日		
災害類型		(東線 DF164 支流)崩塌(沖蝕)		
保全對象	民宅建物	<input type="checkbox"/> 無 <input checked="" type="checkbox"/> 一般民宅 <u>36</u> 棟/戶(名稱) <input type="checkbox"/> 工廠 <u> </u> 棟 <input type="checkbox"/> 農舍或倉庫 <u> </u> 棟 <input checked="" type="checkbox"/> 寺廟教堂(名稱) <u> </u> 愛國蒲教會 <input type="checkbox"/> 其他 <u> </u>		
	公有建物	<input type="checkbox"/> 無 <input type="checkbox"/> 學校(名稱) <u> </u> <input type="checkbox"/> 醫院(名稱) <u> </u> <input type="checkbox"/> 活動中心(名稱) <u> </u> <input type="checkbox"/> 政府機關(名稱) <u> </u> <input checked="" type="checkbox"/> 其他 <u>公墓</u>		
	公共設施	<input type="checkbox"/> 無 <input checked="" type="checkbox"/> 道路(名稱) <u>愛國蒲產業道路</u> <input type="checkbox"/> 橋梁(名稱) <u> </u> <input type="checkbox"/> 電力設施(說明) <u> </u> <input checked="" type="checkbox"/> 給水設施(說明) <u>簡易自來水廠</u> <input type="checkbox"/> 其他 <u> </u>

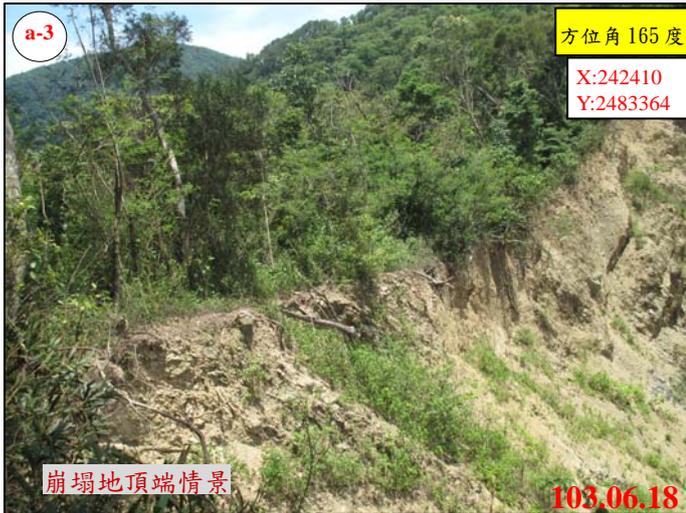
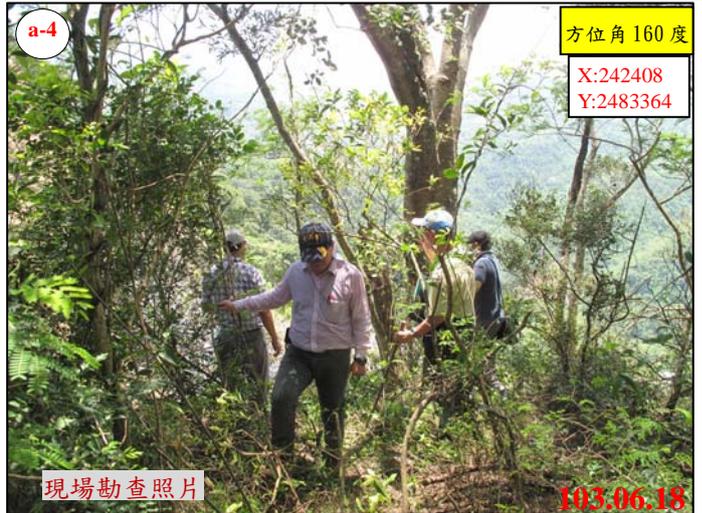
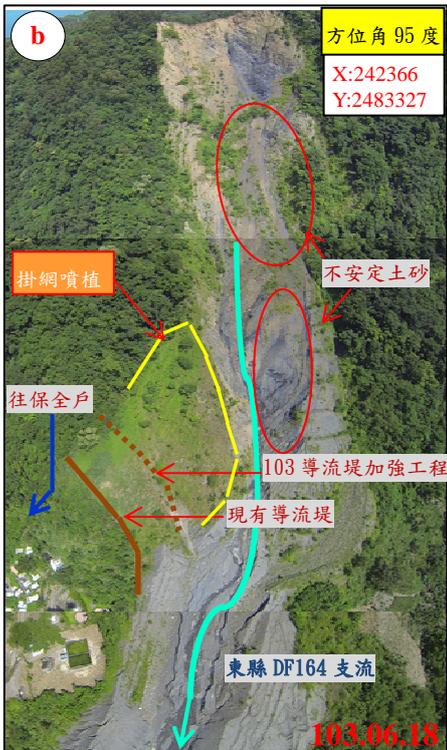
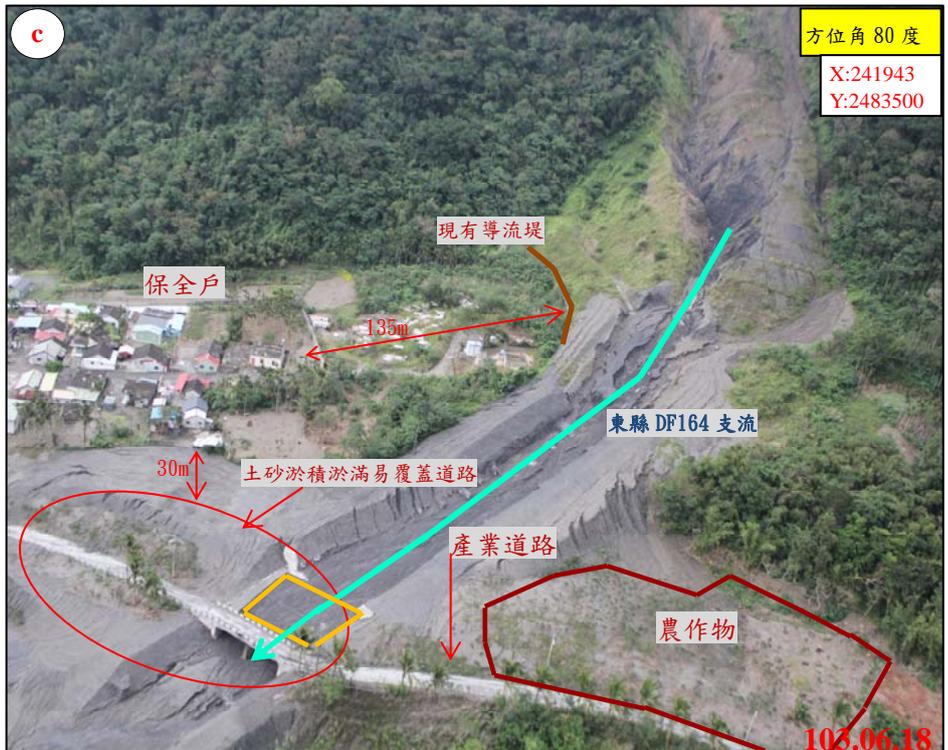
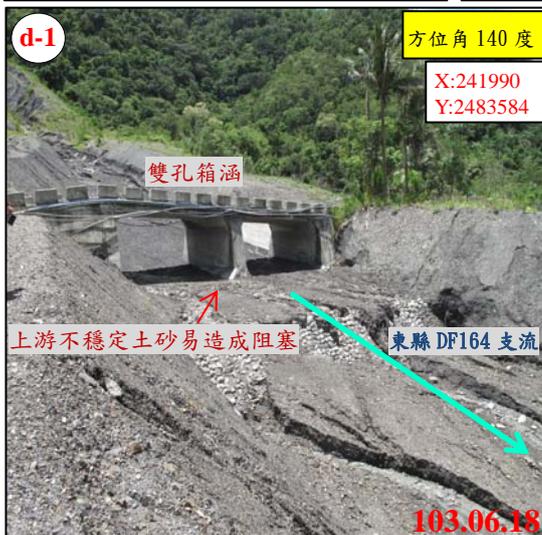
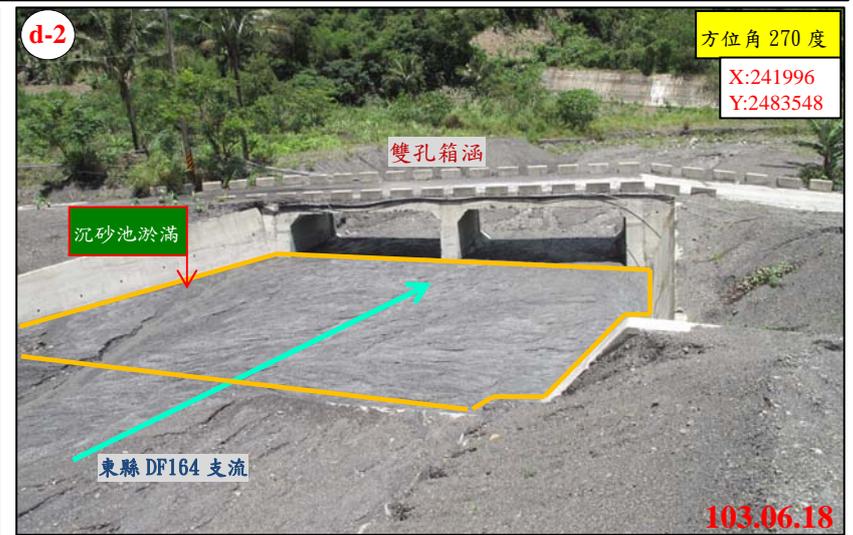
現況相片 (2/2)

疏散避難情況	無。									
災損類型與災情描述	1. 災情描述：因 98 年莫拉克颱風造成崩塌，本次又受哈吉貝颱風所挾帶之豪雨影響，發生土砂下移之災害，導致原本於 6 月 9 日清疏沉砂池一夕之間淤滿。 2. 災害規模：土砂沖刷下移規模概估長度約 150 公尺，寬度 25 公尺，深度約 0.3 公尺，土砂量約 1125 立方公尺 3. 災損統計：箱涵前沉砂池淤滿。									
災損統計	民宅建物	一般民宅：無								
	公共設施	道路：無								
	人命/房舍/道路毀損統計	死亡	0 人	失蹤	0 人	受傷	0 人	房屋受損	共 0 棟	道路毀損
即時處置情況	1. 無人載具空拍 2. 邀請專家學者偕同分局規劃課及治理課會勘。

崩塌規模	長度	約 150 m	寬度	約 25 m	高度	約 ___ m	崩塌深	約 0.3m	崩塌面積	約 ___ m ²
保全對象區位	<input type="checkbox"/> 崩塌區 <input checked="" type="checkbox"/> 堆積區 <input type="checkbox"/> 其他									
保全對象至上邊坡冠部水平距離	約 135 m				保全對象至下邊坡坡趾水平距離	約 30 m				
崩塌地周圍植被	<input type="checkbox"/> 裸露地 <input checked="" type="checkbox"/> 自然林 <input type="checkbox"/> 人造林 <input type="checkbox"/> 草地 <input type="checkbox"/> 其他 經現勘崩塌地後，崩塌地北側邊坡並未發現明顯裂隙，且經空拍照片顯示周邊林木覆蓋良好，故崩塌區內宜加強崩塌地之蝕溝控制工，避免逕流水在將不穩定土砂向下沖刷。
