# 新竹縣尖石鄉錦屏村

| 災害案件編號 | | 102 年菲特颱風-新竹尖石-001 | | | |
| 災害發生時間 | | 102 年 10 月 6 日 15 時 00 分 | | | |

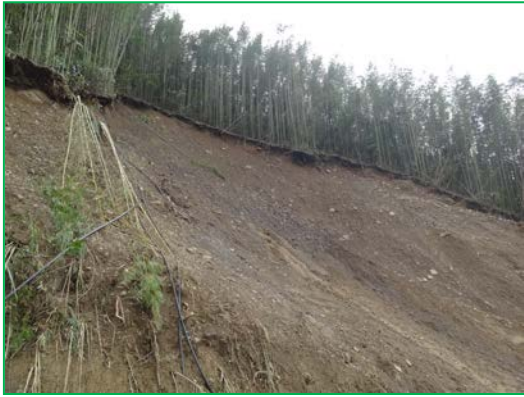
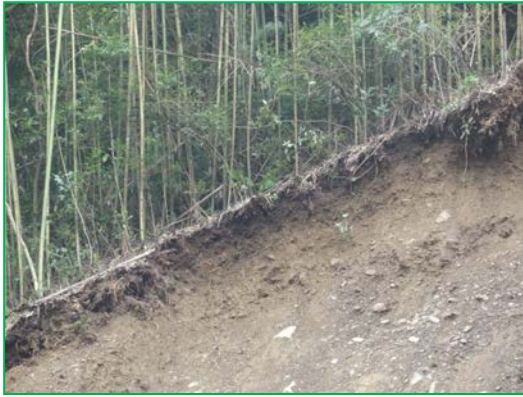
| 災損類型與災情描述 | | <p>1.災情描述：受菲特颱風外圍環流影響，新竹地區連日豪雨，尖石鄉錦屏村玉峰聯絡道路發生崩塌災害。竹 60 線鄉道 12K 處上邊坡發生崩塌災害，造成錦屏道路雙向交通中斷；另 12.5K 處道路下邊坡崩塌，造成路面坑洞，單向道路損壞交通中斷。</p> <p>2.災害規模：錦屏村道路竹 60 線鄉道 12K 處崩塌土砂堆積概估規模，長約 40 公尺、寬約 40 公尺，崩塌深度約 2.5 公尺，坡度約 30 度。目視道路邊坡無檔土牆等設施。竹 60 線鄉道 12.5K 道路下邊坡崩塌，長約 2 公尺，寬約 10 公尺，坡度近 70 度。尖石鄉公所已辦理道路土石清除。</p> <p>3.災損統計：錦屏玉峰聯絡道路中斷 500 公尺。</p> | | | | | | | | |
| 災區植被情況 | | <p>坡面植生為原生竹林，無其他土地利用開發。</p> <div style="display: flex; justify-content: space-around;"> </div> | | | | | | | | |

| 即時處置情況 | | 鄉公所緊急處堆置路面土石，搶通道路。 | | | | | | | | |
