宜蘭縣大同鄉樂水村

一、災區基本資料

四、即時現勘調查

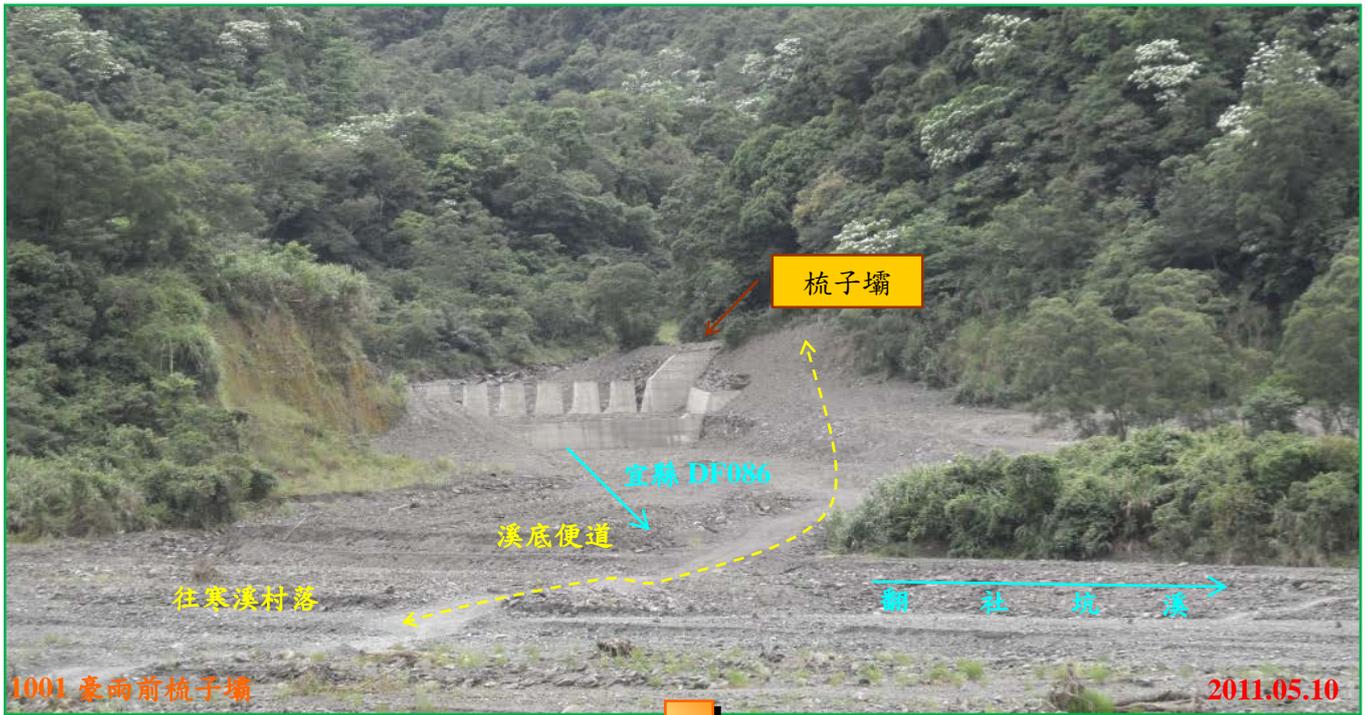
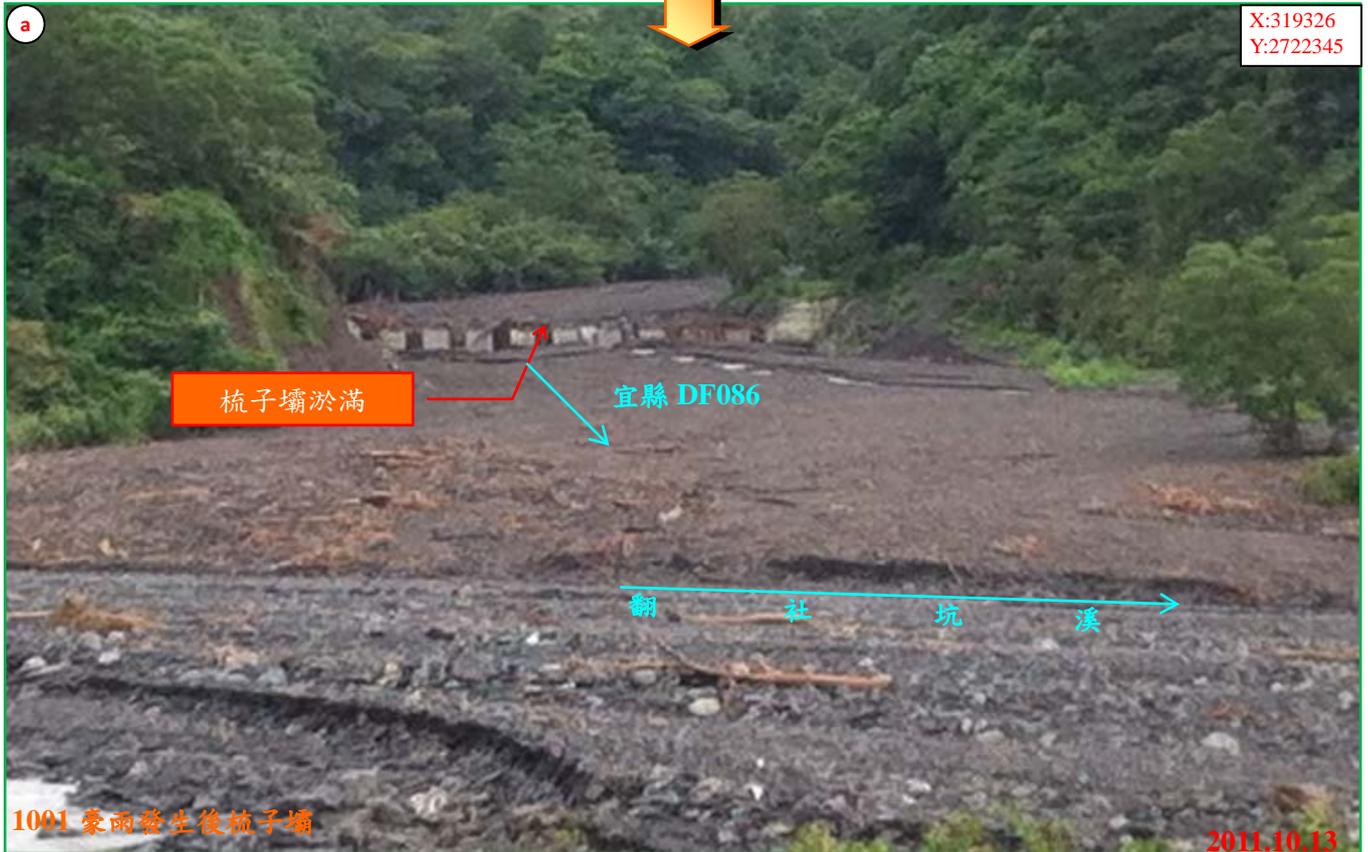
現況相片 (2/3)

疏散避難情況		疏散時間：-		疏散人數：-		
		原先規劃避難處所：寒溪國小		本次疏散避難至何處：-		
		補充說明：-				
災損類型與災情描述		<p>奈格颱風環流加上東北季風共伴效應致宜蘭地區降下豪雨，造成寒溪村落上游土石流潛勢溪流(宜縣 DF086)發生土石流災害，造成梳子壩上下游均有土石淤積，並淤埋左岸原住民保留地農田，且於翻社坑溪匯流處呈明顯沖積扇，淤積土石壓迫翻社坑溪，導致流路淘刷翻社坑溪右岸寒溪部落旁堤防，影響部落安全。</p> <p>土石沖積淤埋溪底便道，影響兩岸聚落通行。</p>				
災損統計	民宅建物	無。				
	公有建物	無。				
	公共設施	溪底便道中斷				
	農林用地	原住民保留地農田 1 座。				
人命/房舍/道路毀損統計		死亡 0 人	失蹤 0 人	受傷 0 人	房屋受損 共 0 棟	道路毀損 約 0m
即時處置情況		-				
災區植被情況		<p>宜縣 DF086 周邊坡面植生為自然林。宜縣 DF086 與翻社坑溪匯流處右岸發生一處崩塌地，現況裸露未有植生。</p>

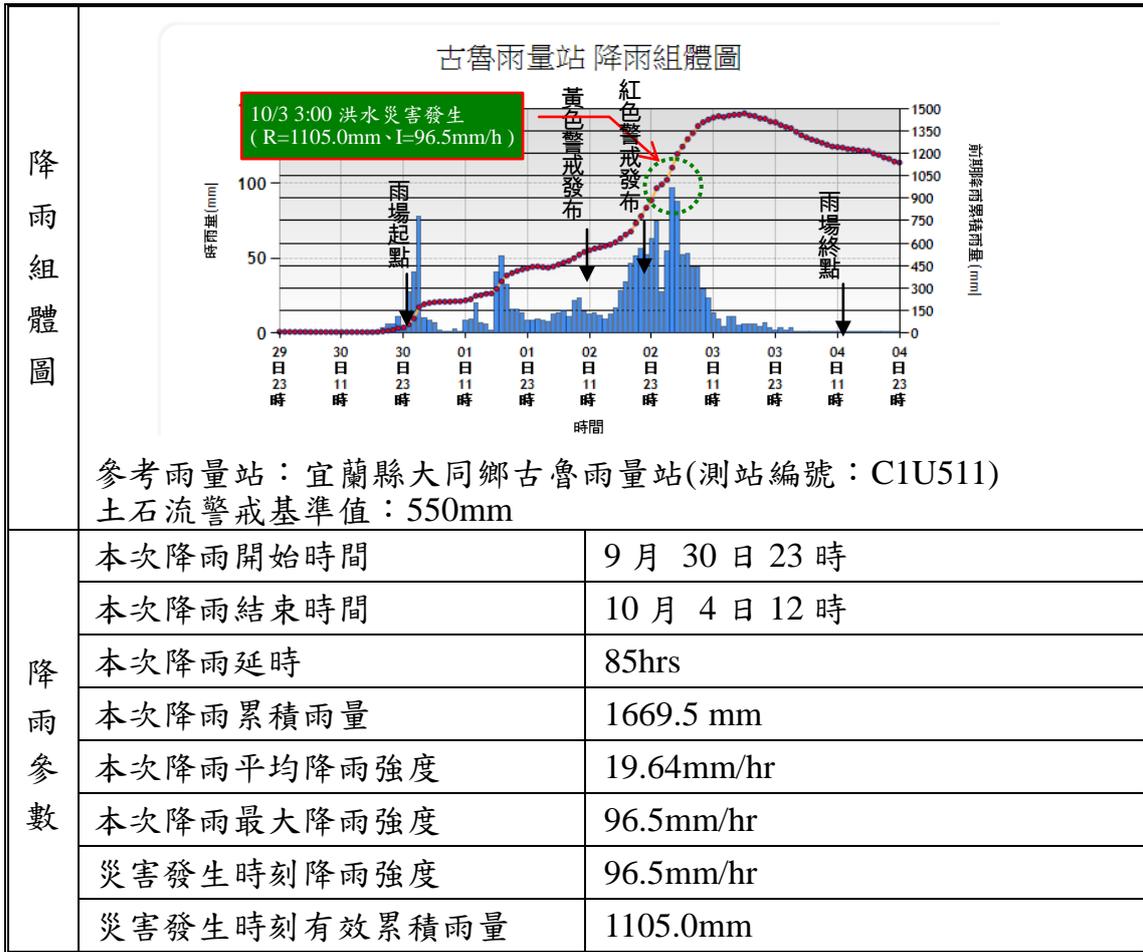
五、降雨量分析

災害發生原因分析	<ol style="list-style-type: none"> 大同鄉寒溪村(宜縣 DF086)，於 10 月 3 日凌晨 03 時左右發生洪水及土石流災害，由降雨組體圖分析，自 9 月 30 日至 10 月 3 日期間，降雨延時達 52 小時，災害發生時降雨強度為 96.5mm/hr，累積雨量已達 1105.0mm/hr，導致上游因 99 年梅姬颱風造成之崩塌土石再度下移至災。 發生災害處邊坡地質組成以廬山層為主，其組成以板岩或千枚岩為主，且鄰近斷層，構造裂隙相對發達，受豪雨易崩落導致災害，並成為溪流土石料源。
二次災害可能性	<p>土石流潛勢溪流(宜縣 DF086)於 99 年梅姬颱風後，因崩塌土石下移造成河道嚴重淤積，本次豪雨後使崩塌土石再度下移，除淤滿梳子壩，並於與翻社坑溪匯流處形成明顯沖積扇，顯示上游集水區仍有土石料源，若再遇颱風豪則土石有極高可能再度下移，再度壓迫翻社坑溪河道，導致流路沖刷翻社坑溪右岸堤防，嚴重威脅堤防後規劃避難處所及寒溪聚落安全。</p>
