## 宜蘭縣大同鄉英士村

### 一、災區基本資料

| 災害案件編號 | | 100 年 1001 豪雨-宜蘭大同-001 | | | |
| 溪流名稱 | | 台 7 線 90.5K 處野溪 | | | |

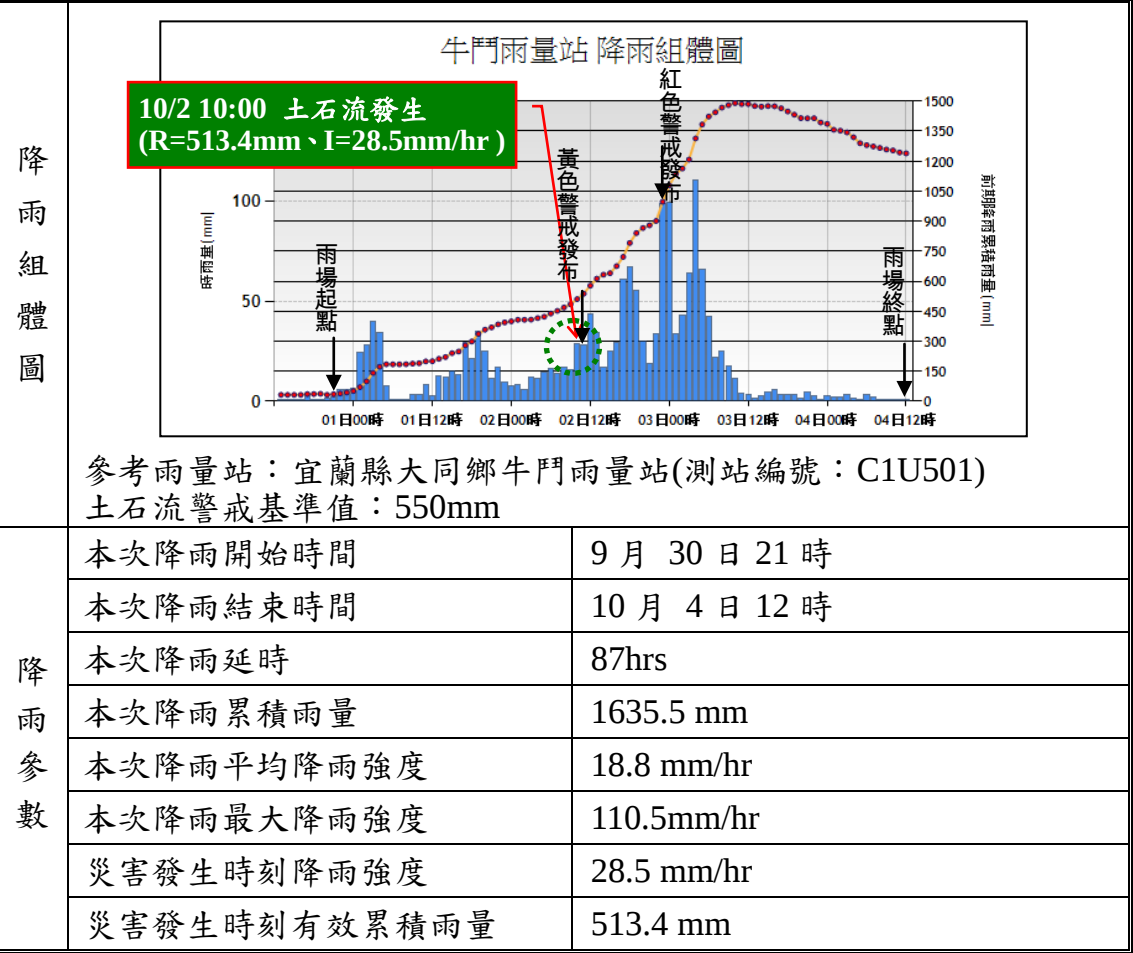
五、降雨量分析

| 災害發生原因分析 | <div><div>1. 台7線90.5k處道路上邊坡於10月2日上午10時左右發生崩塌型土石流災害，由降雨組體圖分析，自9月30日至10月2日期間，降雨延時達37小時，平均降雨強度約28.5mm/hr，但總雨量達513.4mm，顯示累積雨量已使土體的含水飽和並沖刷坡面產生逕流，導致災害發生。</div><div>2. 此處地質組成為廬山層，其組成以板岩或千枚岩為主，且鄰近斷層，構造裂隙相對發達，受豪雨易崩落導致災害。</div></div> |
