基隆市中正區碧砂里

一、災區基本資料

| 災害案件編號 | | 102 年康芮颱風-基隆中正-002 | | | |

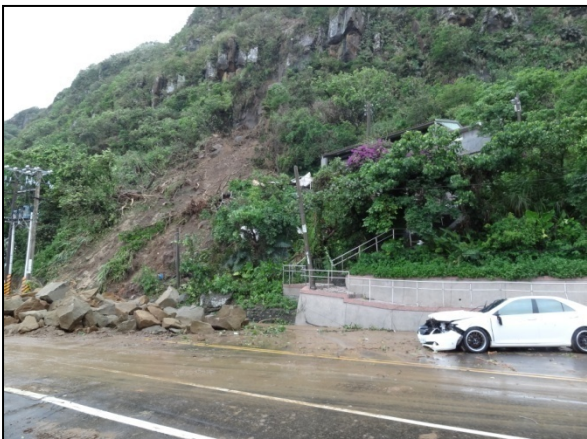
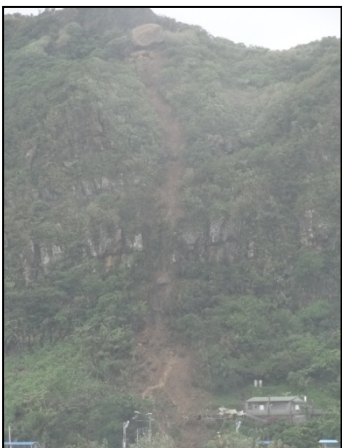
| 災區植被情況 | | 坡面植生為原生自然林狀，無其他土地利用開發。坡面因豪雨沖刷形成坑溝，上邊仍有巨石 | | | | | | | | | |

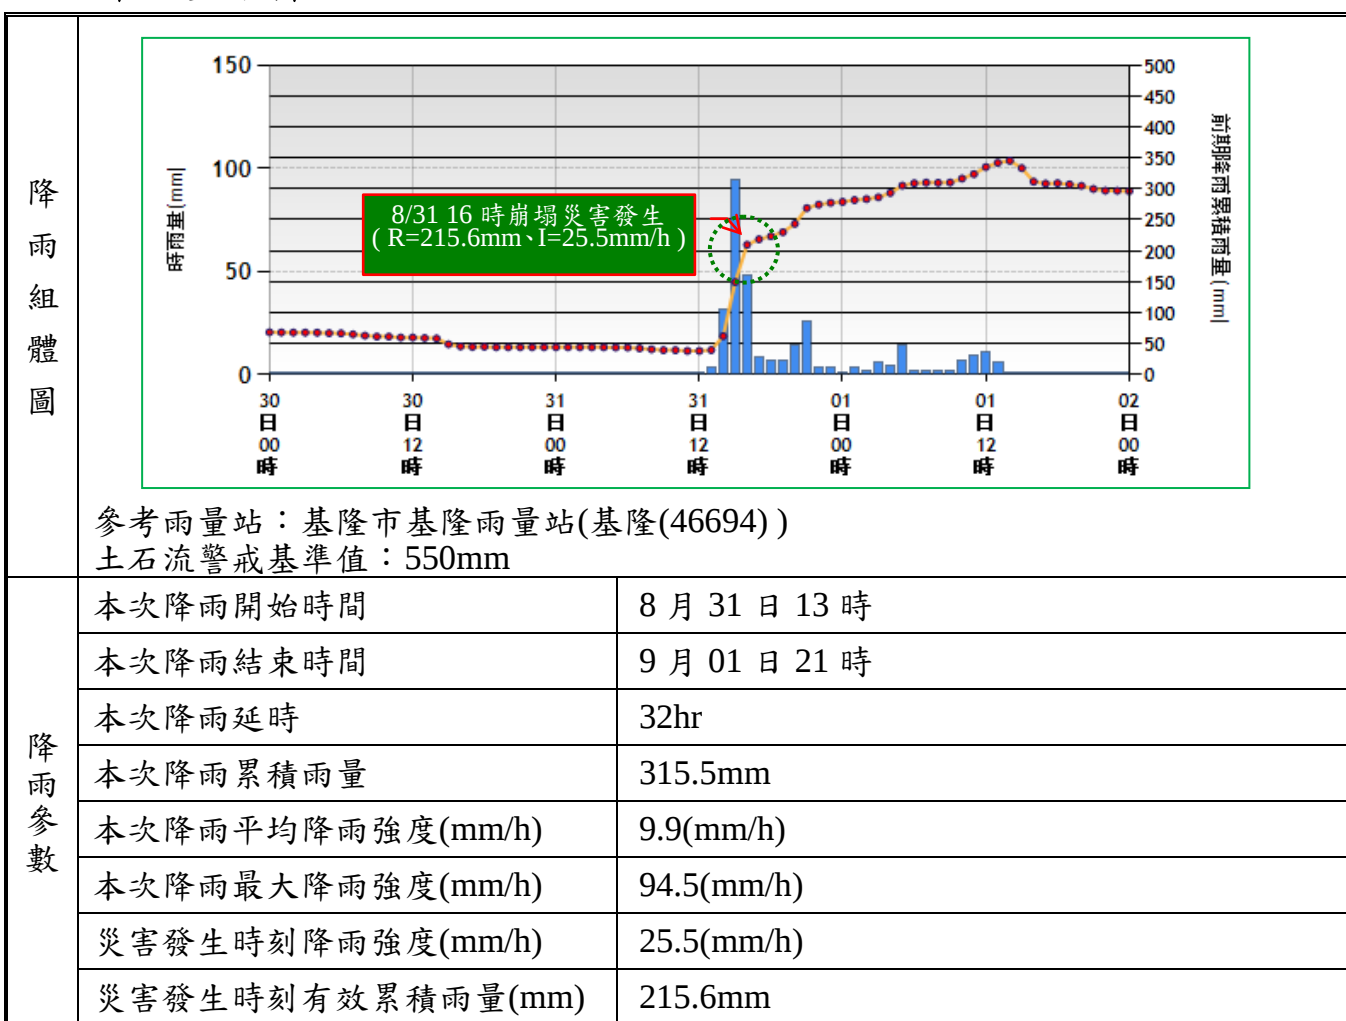
| 災害發生原因分析 | <p>降雨條件：本次降雨延時達 32 小時，累積雨量達 218.6mm，為誘發崩塌原因之一。</p> <p>地質條件：災區地質多為頁岩及砂岩組成，故地質條件主要多為成塊之砂岩陡峭岩面，部分破碎頁岩層岩屑崩落。</p> <p>土地利用：災區崩塌面上方坡面，為天然植被無其他土地利用開發，調查時植生多屬濱海植物，但近海域岩面風化作用強，坡面植物生長條件較差。</p> <p>綜合探討：經本次降雨影響，原有坡面受豪雨沖刷形成坑溝，使原坡面上方巨石失去原有的穩定，巨石沿著坑溝及坡度順勢滾下掉落，險砸下方行駛小客車。</p> |
