# 96 年 0604 豪雨重大土砂災情速報

960604 豪雨-台中東勢-002

現勘日期：96 年 06 月 14 日

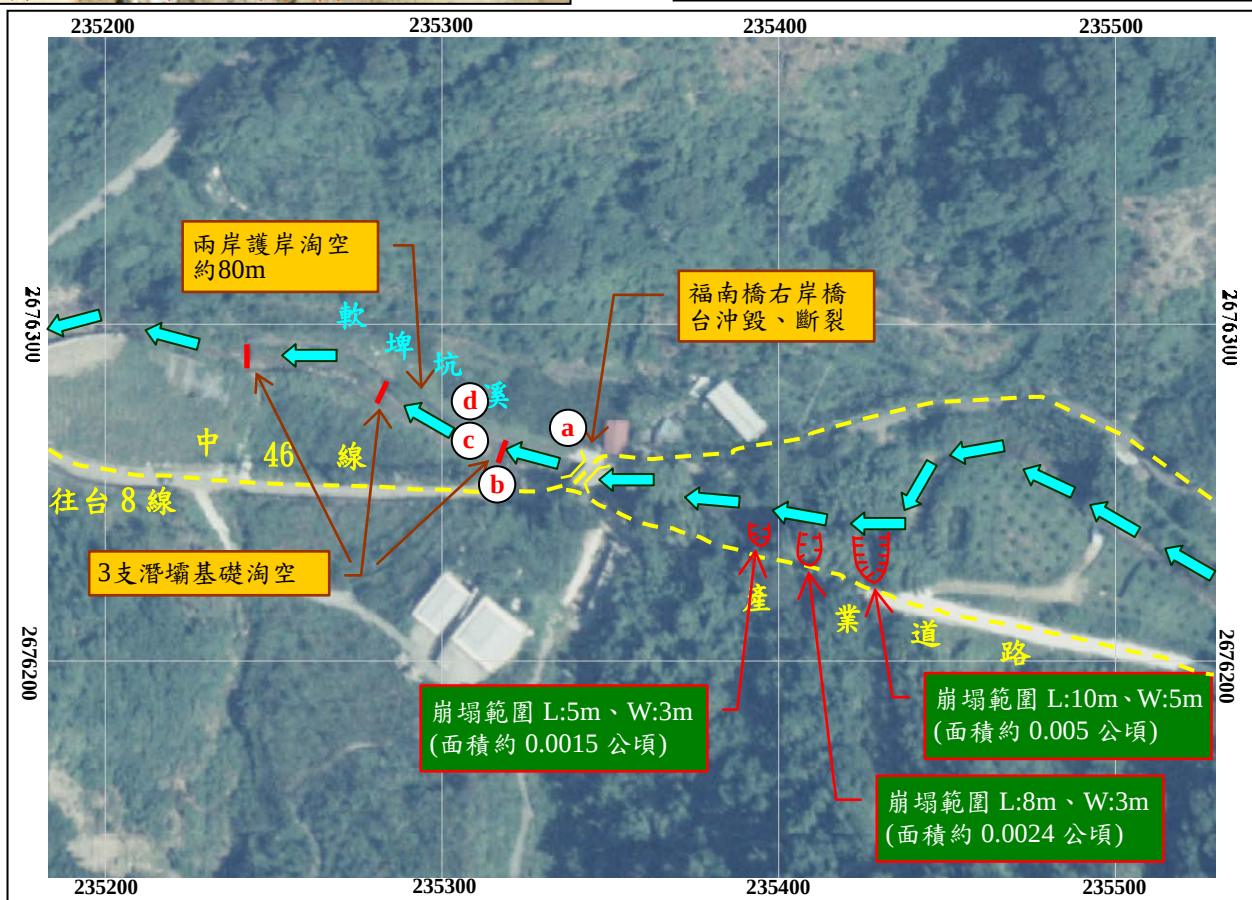
| 災損類型與災情描述 | | 1.由於福南橋右岸橋台侵入河道，洪水沖刷橋台，造成右岸橋台掏空，橋樑中斷，右岸約 200 戶民眾出入需繞道約 13 公里，極為不便。<br>2.福南橋上游左岸 70 公尺至 80 公尺河道轉彎頂衝處有 3 處崩塌，導致上方產業道路路面崩裂，且崩土堆積擠壓河道，河道斷面束縮。<br>3.福南橋下游兩岸約 80 公尺水泥護岸，及兩座潛壩基礎掏空。 | | | | | | | | | |

| 建議緊急處置措施 | <p>1.福南橋建議加裝警示燈及照明設備，預防民眾於夜間誤闖而摔落橋下。</p> <p>2.福南橋上游左岸產業道路，建議於豪雨時管制通行，避免路面突然塌陷，造成人員損傷。</p> |

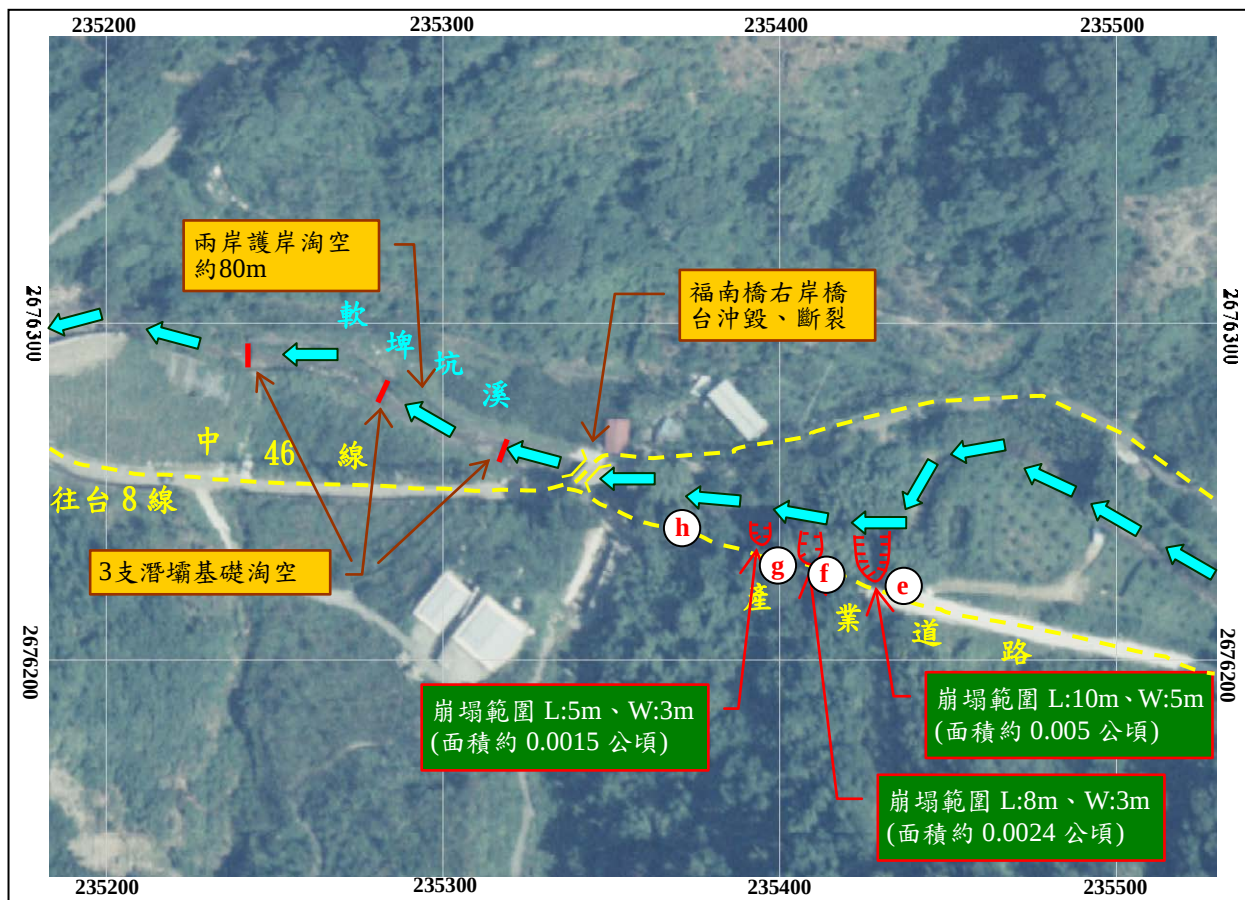
| 既有工程設施損壞情形 | | 福南橋下游兩岸約 80 公尺水泥護岸，及三座潛壩基礎掏空。 | | | | | | | | | |
