# 96年韋帕颱風重大土石災情速報

96年韋帕颱風-桃園復興-001

現勘日期：96年09月20日

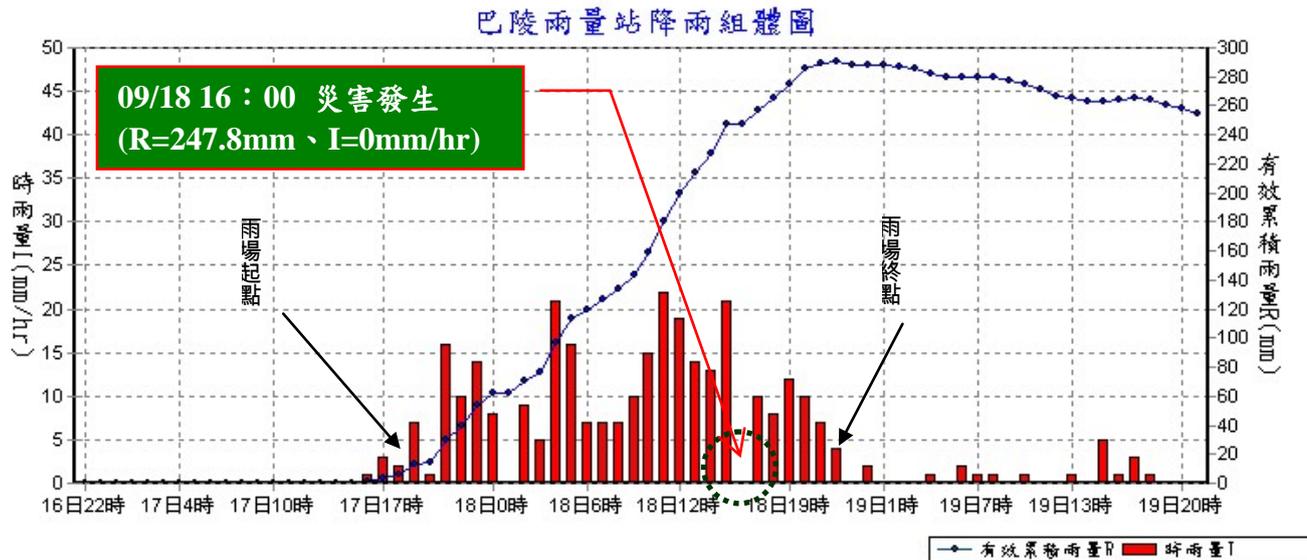
## 四、降雨組體圖

參考雨量站：桃園縣復興鄉巴陵雨量站(測站編號：21C070)

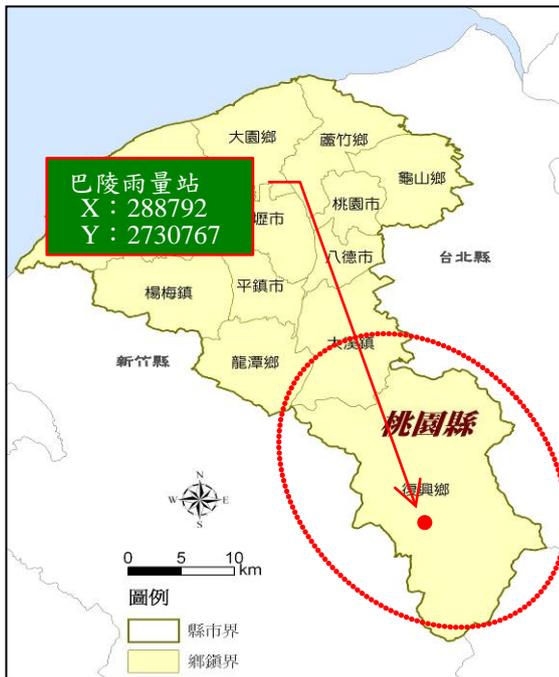
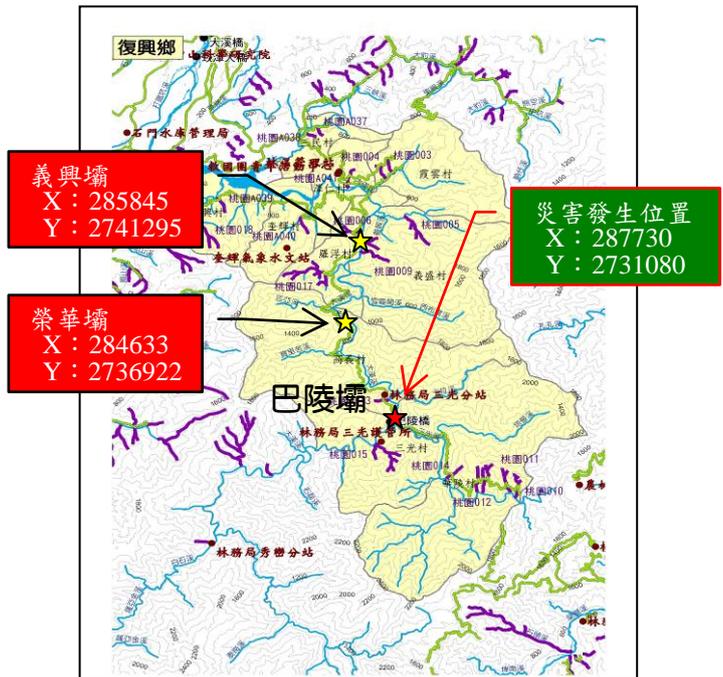
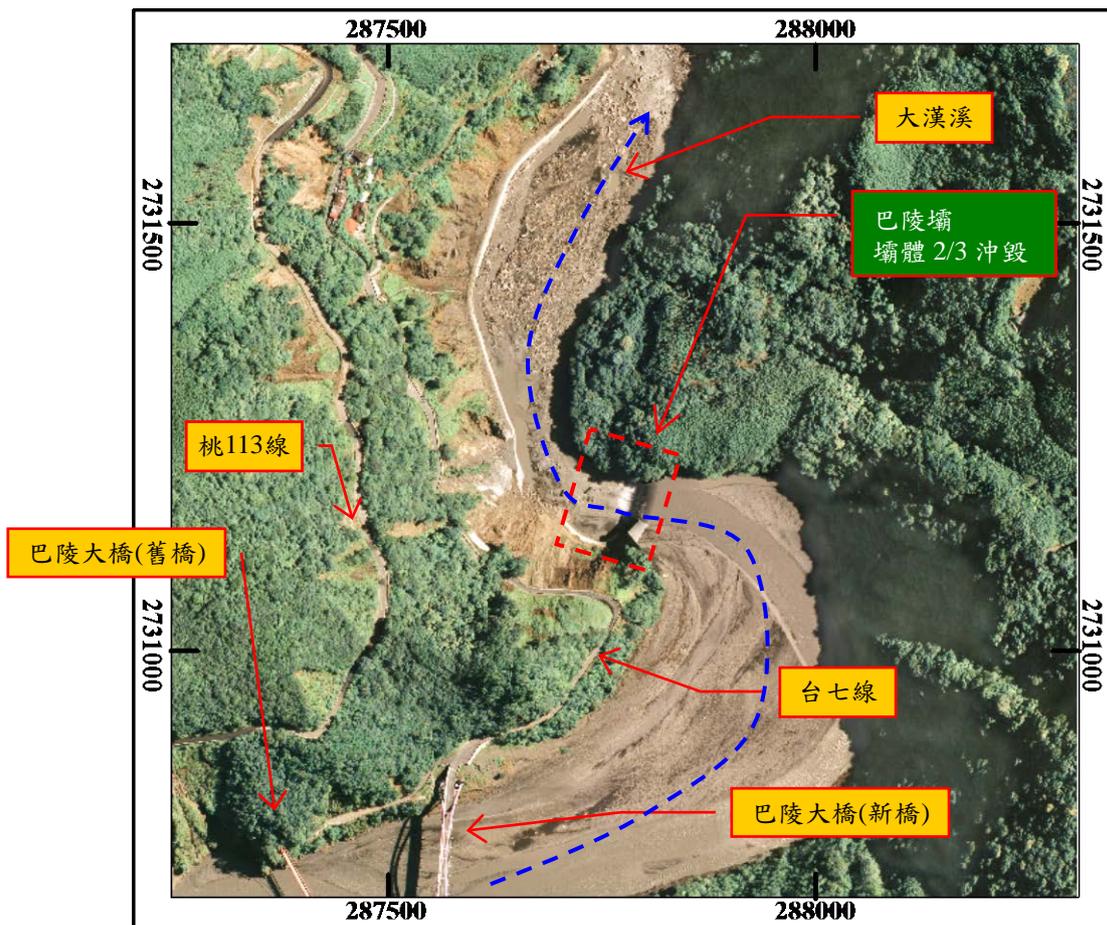
## 五、災區地理位置圖

註 1：座標採 TWD67

註 2：正射影像圖，拍攝日期為 2006 年 12 月

災區行政區域	桃園縣復興鄉華陵村		
溪流名稱	大漢溪	所屬流域	石門水庫
災區土地權屬	石門水庫蓄水範圍區		
土石流潛勢溪流	<input type="checkbox"/> 是，溪流編號：_____ <input type="checkbox"/> 否，臨時編號：_____ <input checked="" type="checkbox"/> 非土石流災害		
受災地點	地標：巴陵壩 (台七線46k處旁)	GPS座標	TWD67 X：287730 Y：2731080
			TWD97 X：288560 Y：2730875
保全對象	公共設施	巴陵壩	
土石流警戒發布	—	土石流警戒基準值	—
