# 98 年其他重大土石災例速報

98 年其他-屏東瑪家-001

現勘日期：98 年 07 月 28 日

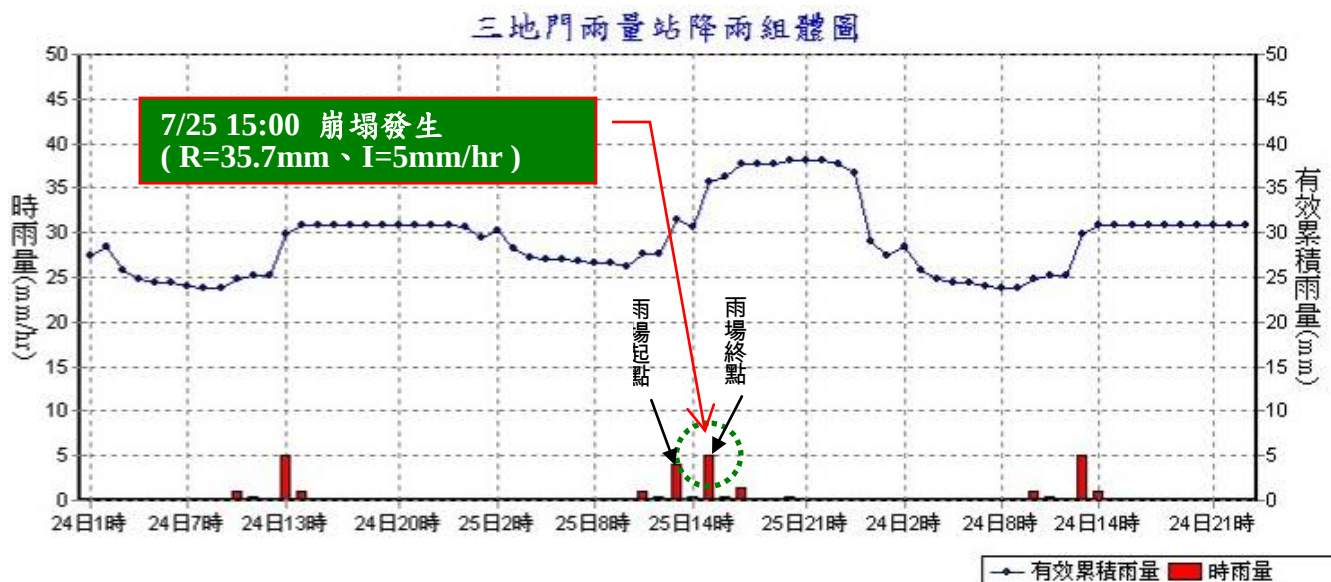
## 四、降雨組體圖

參考雨量站：屏東縣內埔鄉三地門雨量站(測站編號：C0R150)

土石流警戒基準值：550mm

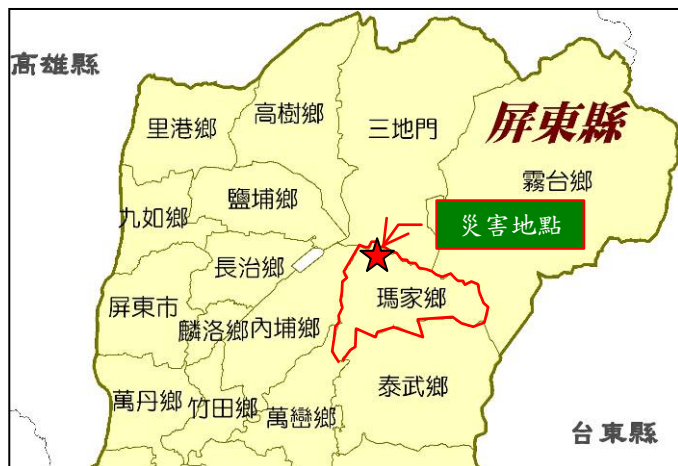
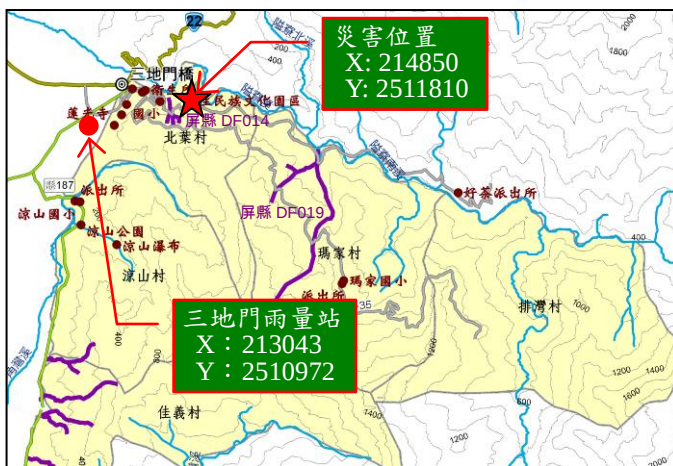
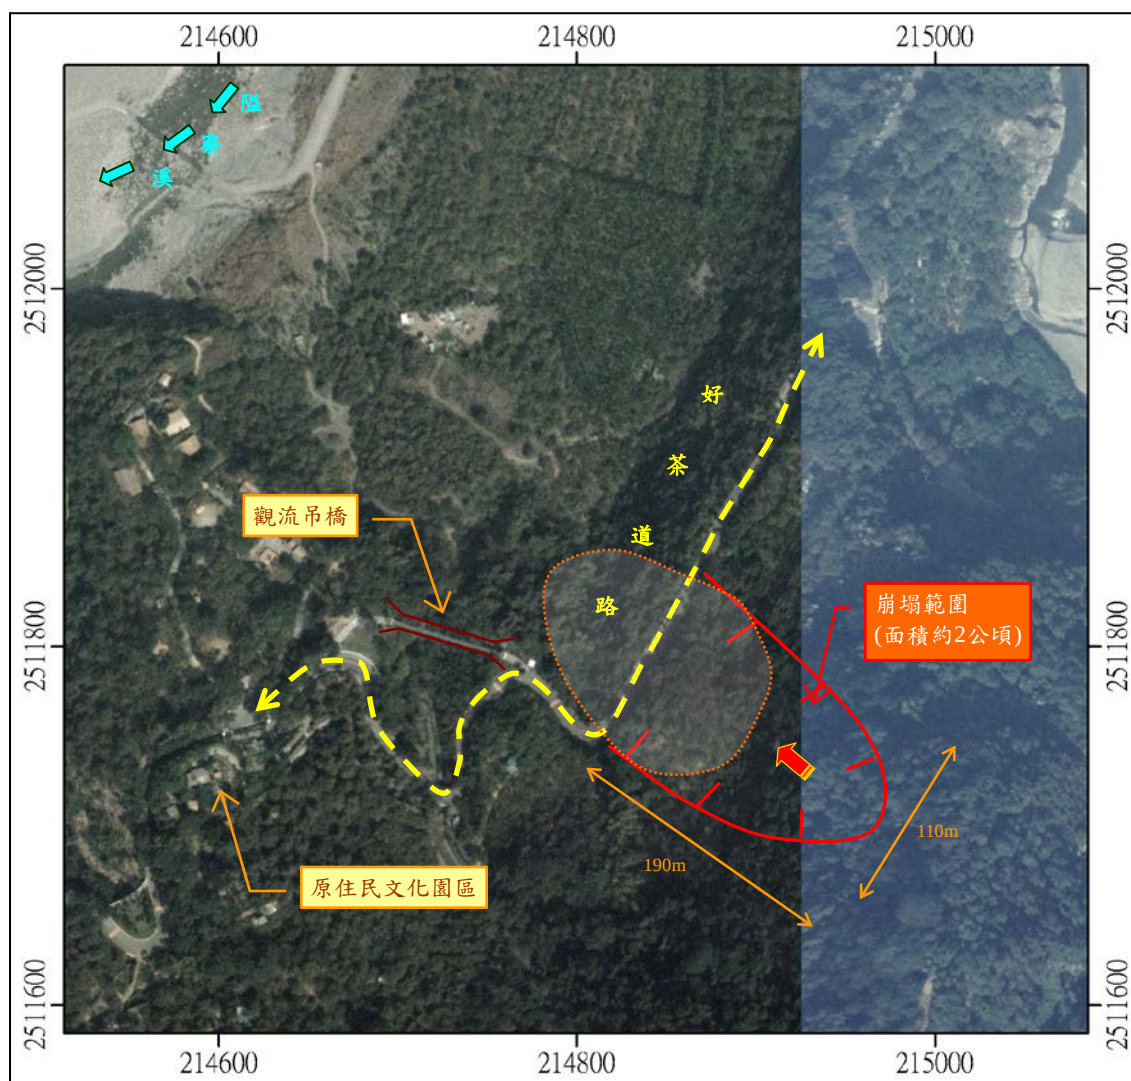
## 五、災區地理位置圖

註 1：坐標採 TWD97

註 2：左側正射影像圖拍攝日期為 2002 年 8 月；右側正射影像圖拍攝日期為 2001 年 11 月。
