## 台東縣大武鄉大竹村

### 一、災區基本資料

| 災害案件編號 | | 105 年莫蘭蒂颱風-台東大武-001 | | |

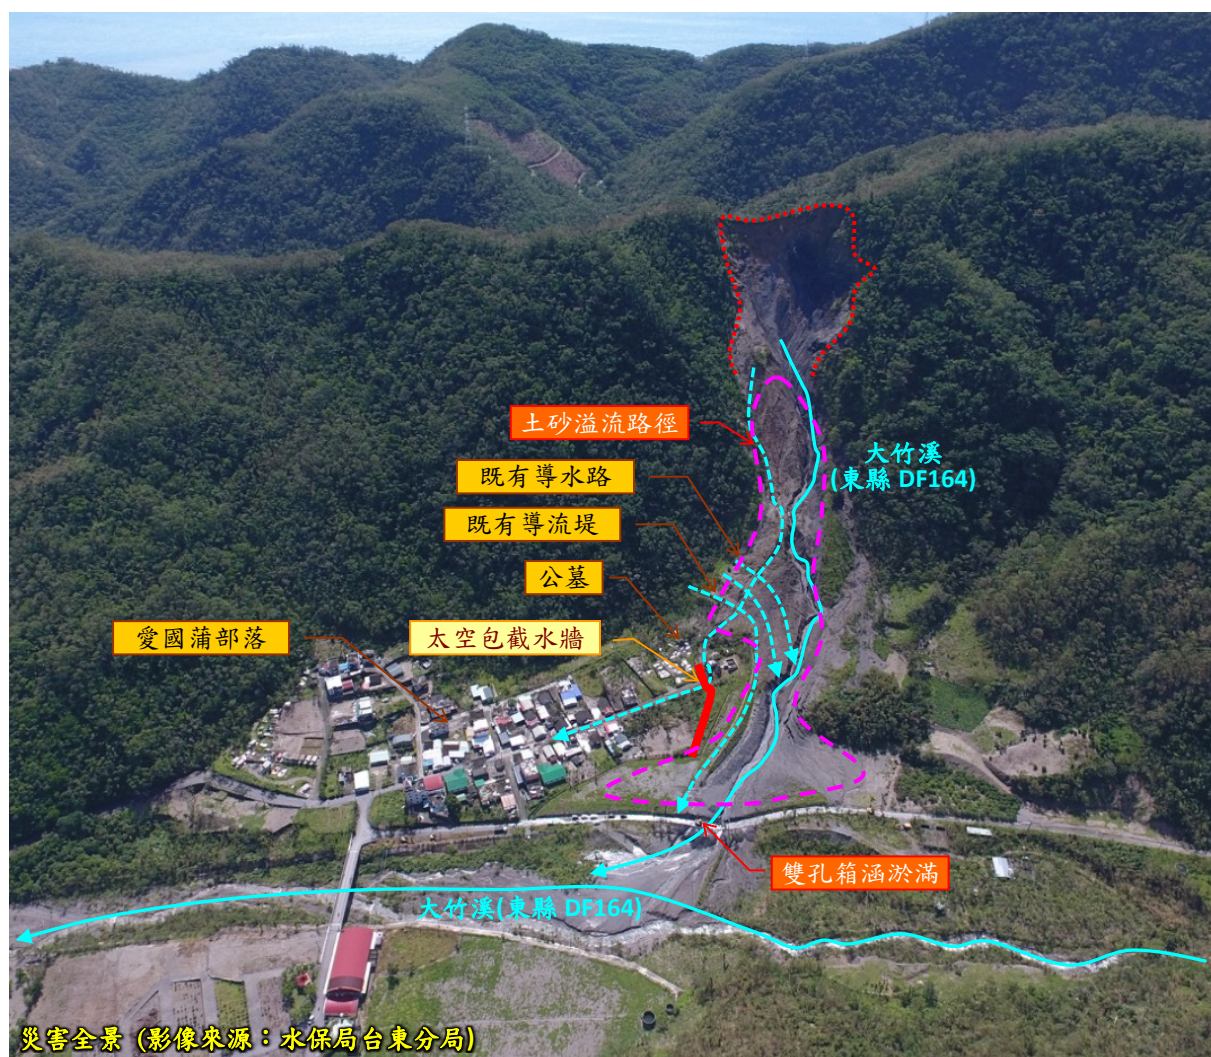
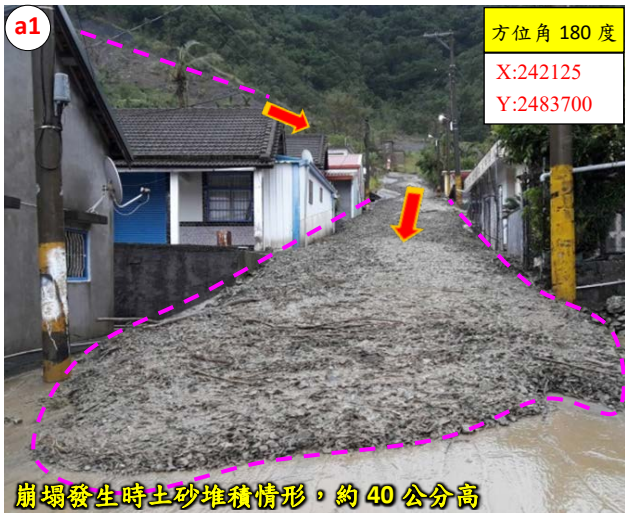
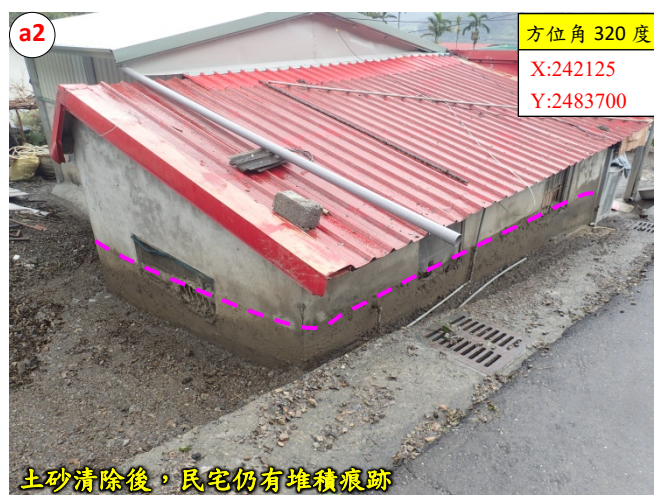
現況照片

| 現況描述紀錄 | | 1. 現況描述：受莫蘭蒂颱風之降雨影響，大竹溪(土石流潛勢溪流 DF164)一處支流源頭發生崩塌，土砂淤滿河道後，一部分隨地表水沖刷流入愛國蒲部落，多戶房舍遭到堆積<br>2. 災害規模：崩塌面積約 1 公頃，土方量約 15,000 立方公尺。<br>3. 災損統計：7 戶民宅遭土砂淤積，道路遭掩埋長度約 60 公尺。 | | | | | | | | |

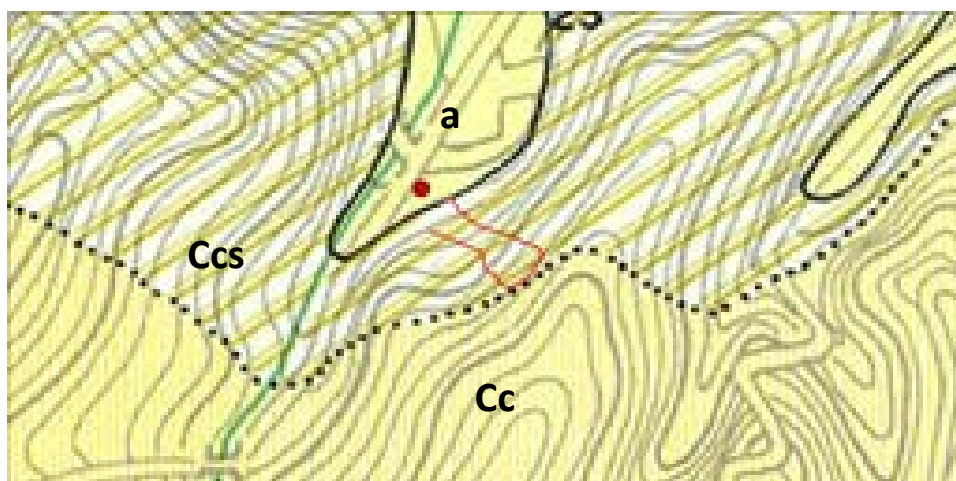
| 地質條件 | 區域地質 | 潮州層(板岩或硬頁岩，偶夾透鏡狀砂岩體(Ccs)) |
| | 地質構造 | 無大型構造(斷層、褶皺等) |

圖例：

沖積層  
ALLUVIUM

礫、砂、黏土  
Gravel, sand and clay

潮州層  
CHAOCHOU FORMATION

硬頁岩或板岩偶夾透鏡狀砂岩體(Ccs)  
Argillite and/or slate intercalated with sandstone lentils (Ccs)

| 崩塌地地質材料 | 潮州層(板岩或硬頁岩，偶夾夾透鏡狀砂岩體(Ccs)) | | | | | | | | | |

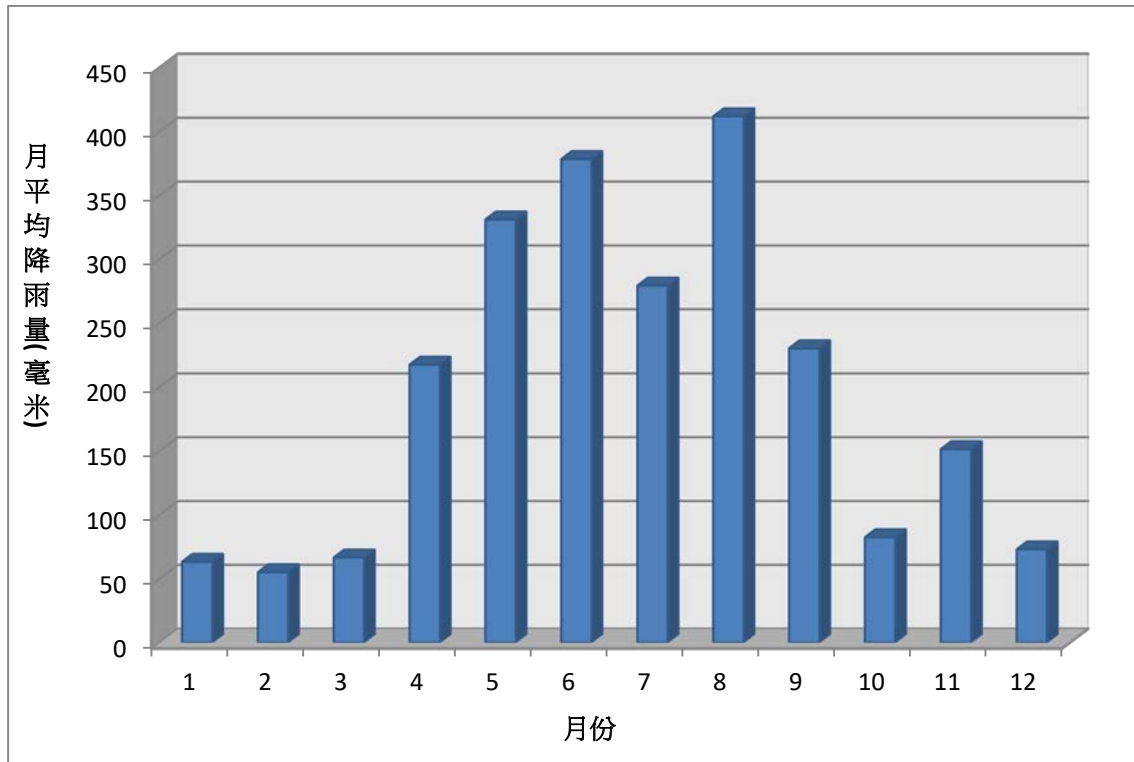
雨量(土阪雨量站)  
單位：毫米

| 土阪雨量站 | |
| 測站編號 | C1S620 |
| X: 238420 Y: 2483700 (TWD97) | |
| 資料來源：中央氣象局 | |

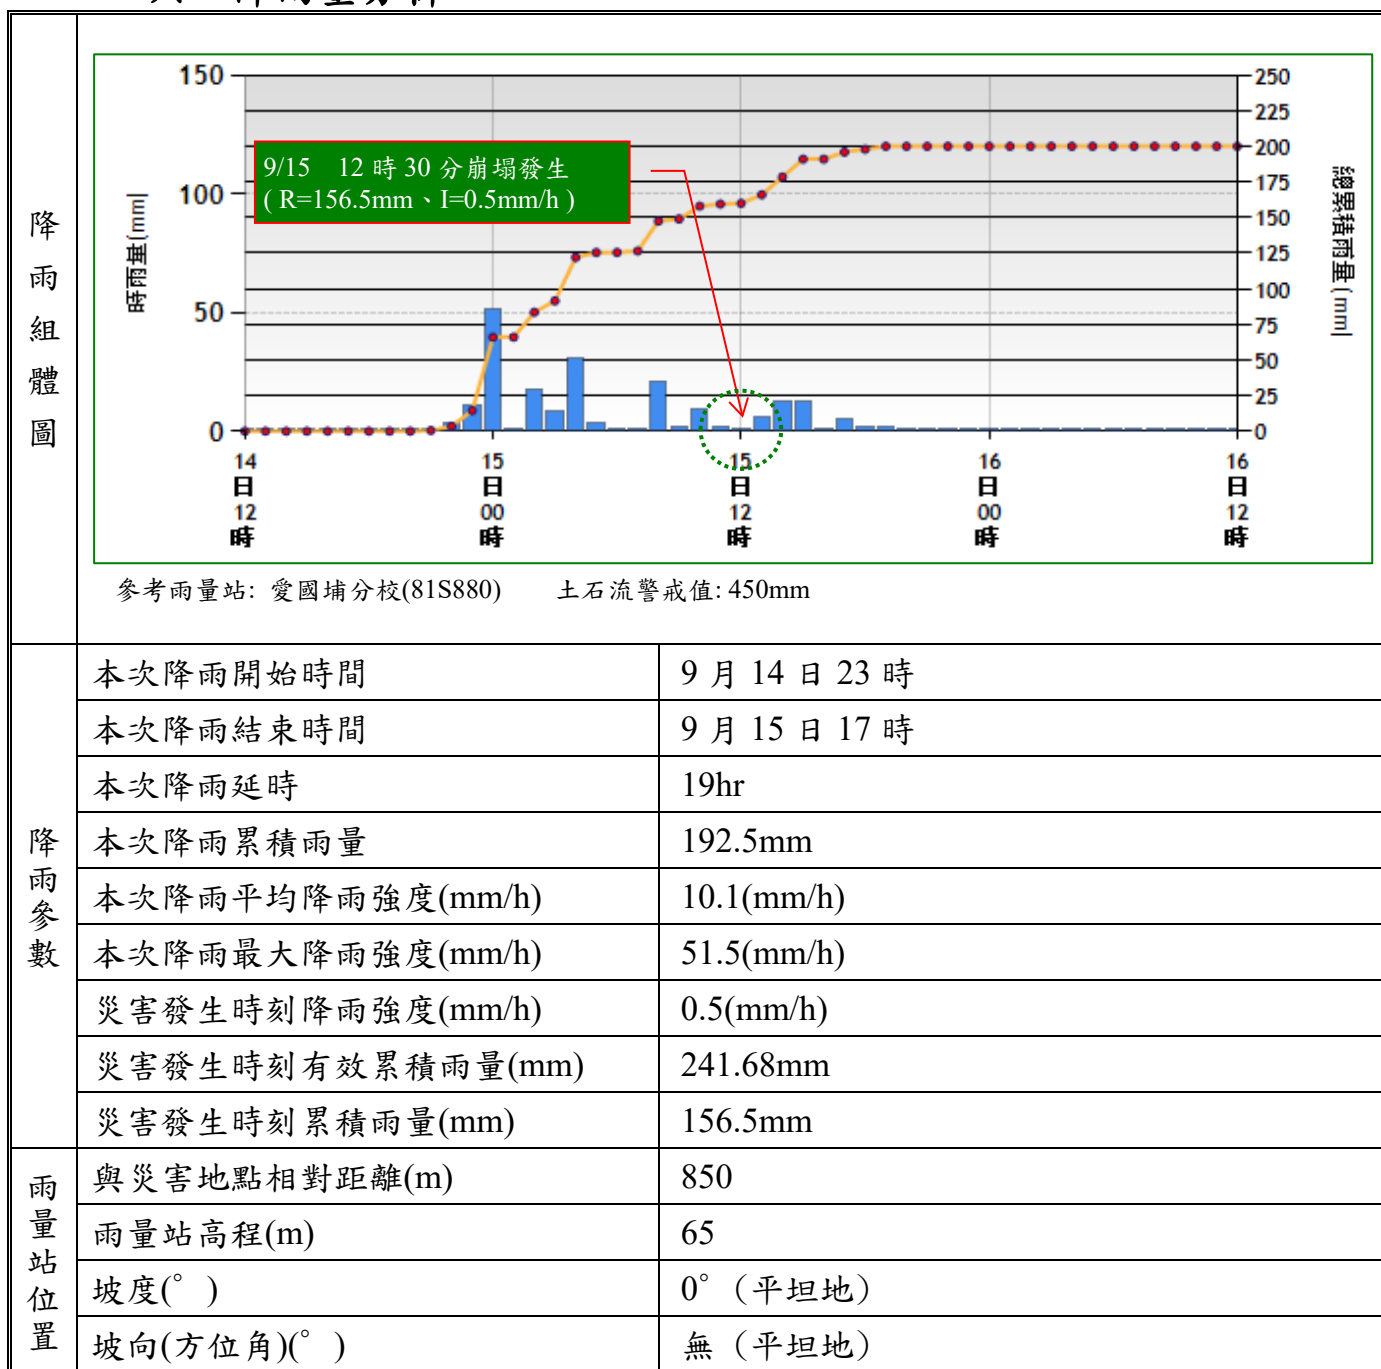
## 六、降雨量分析

資料來源：「行政院農業委員會水土保持局土石流防災應變系統」網頁
