# 99 年梅姬颱風重大土石災例速報

99 年梅姬颱風-宜蘭大同-002

現勘日期：99 年 10 月 25 日

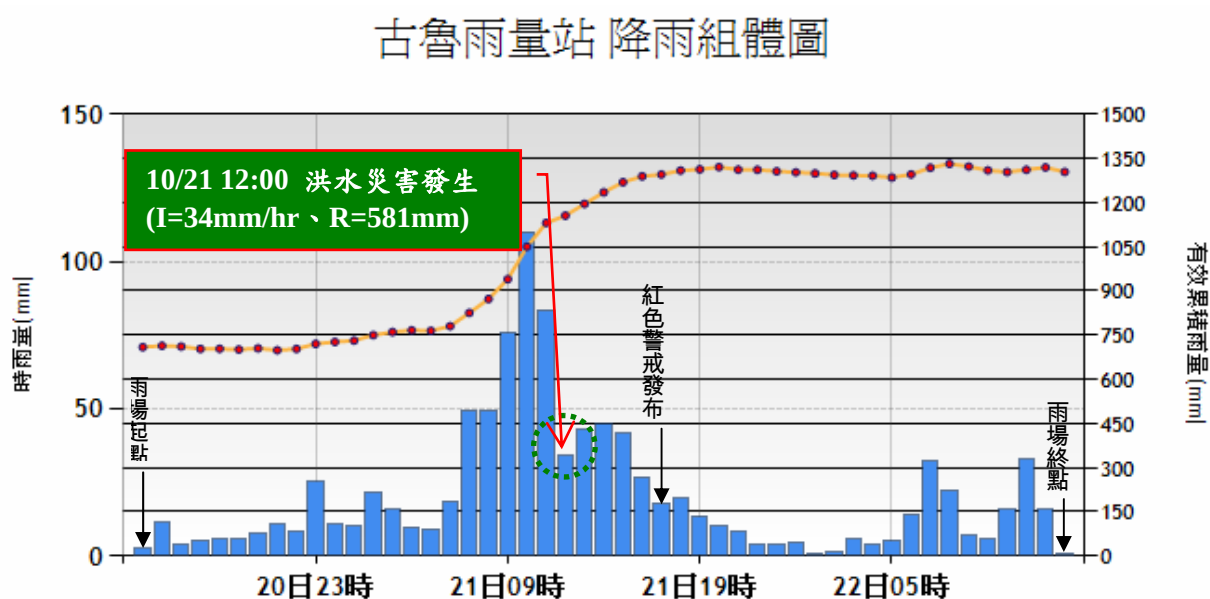
## 四、降雨組體圖

參考雨量站：宜蘭縣大同鄉古魯雨量站(測站編號：C1U511)

土石流警戒基準值：550mm

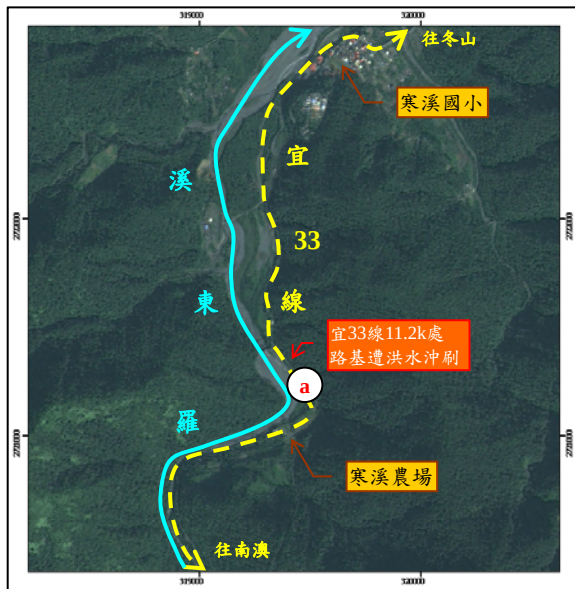
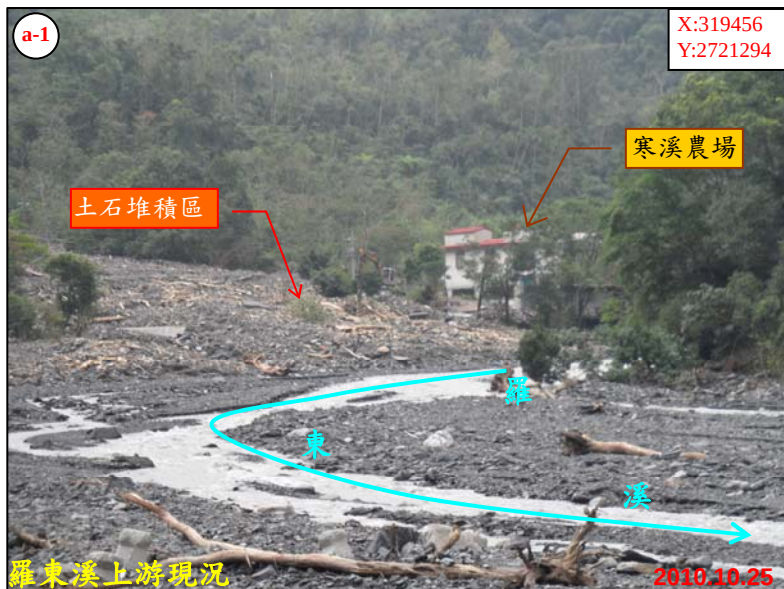
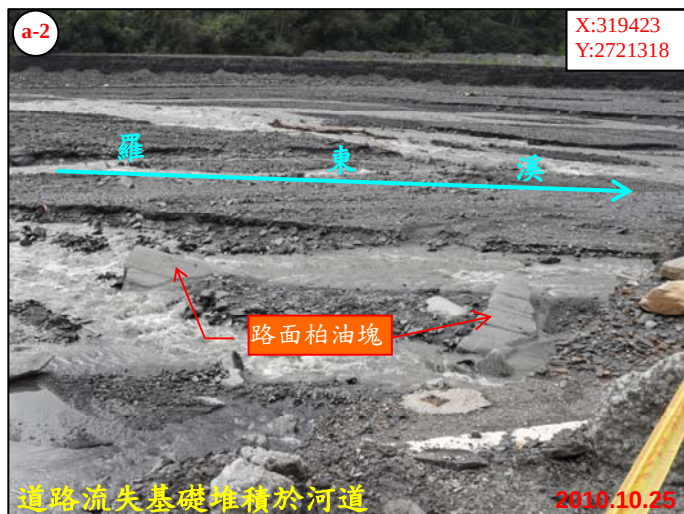
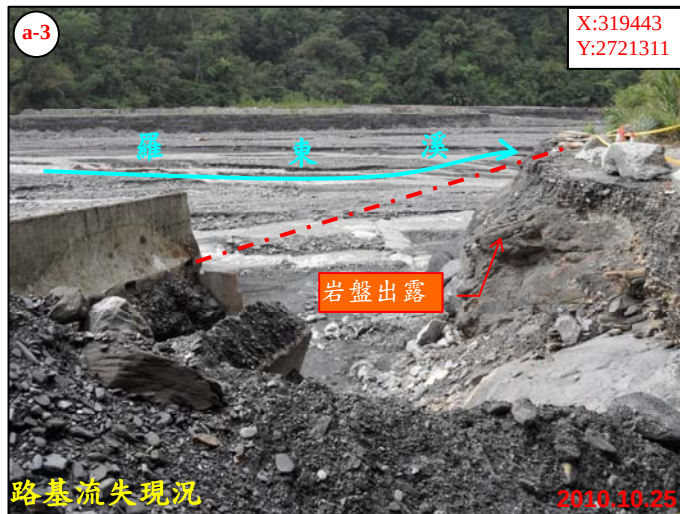
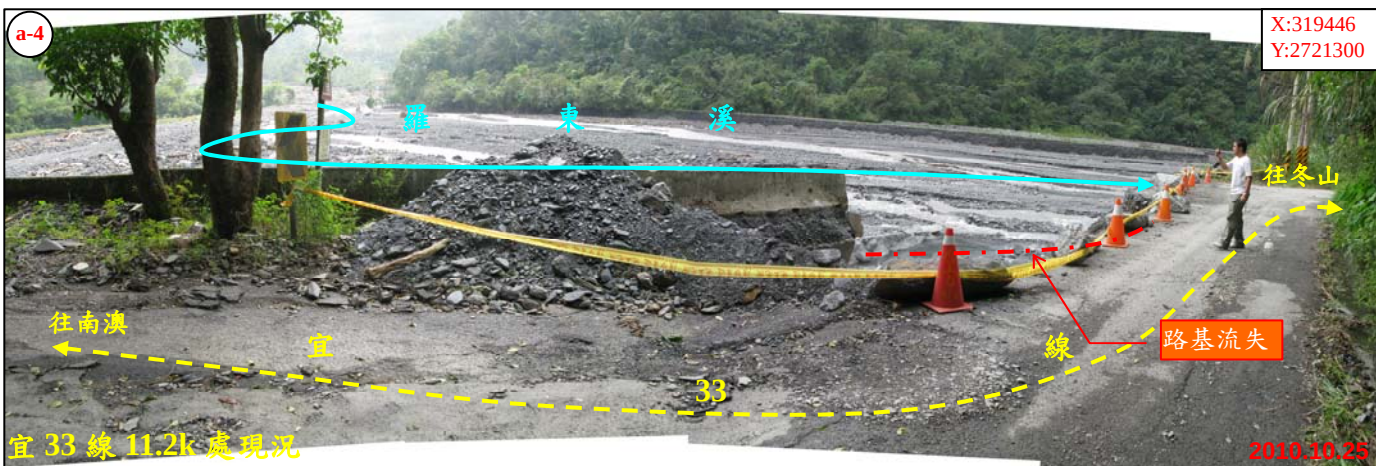
## 六、現況相片(1/2)

| 災損類型與災情描述 | | 梅姬颱風期間，羅東溪溪水暴漲沖毀宜 33 線 11.2k 處路基，右側護岸亦毀損流失，造成宜 33 線道路中斷。<br>土石淤積：羅東溪河道堆積大量土石及漂流木。<br>土石沖刷：宜 33 線 11.2k 處路基及護岸流失 60 公尺。 | | | | | | | | | |
| 既有工程設施損壞情形 | | 宜 33 線 11.2k 處下邊坡擋土牆損壞。 | | | | | | | | | |

| 災害發生原因 | 梅姬颱風外圍環流影響，宜蘭地區降下持續性的豪大雨，使羅東溪水流量激增，龐大水勢冲刷下使宜 33 線下邊坡擋土牆損壞遭受沖毀，溪水進而淘刷道路下邊坡，使得基礎流失，道路崩壞。 |
