# 98 年莫拉克颱風重大土石災例速報

98 年莫拉克颱風-南投信義-002

現勘日期：98 年 08 月 27 日

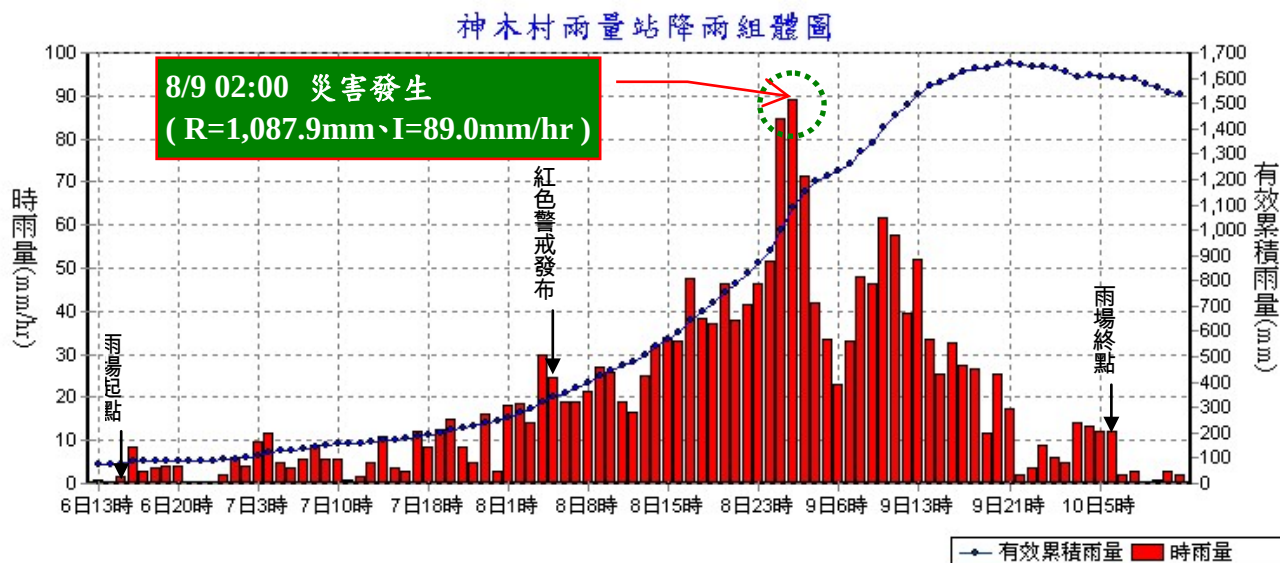
## 四、降雨組體圖

參考雨量站：南投縣信義鄉神木村雨量站(測站編號：C0H9A0)

土石流警戒基準值：250mm

| 土石流警戒發布 | | 98 年 8 月 8 日 5 時(紅色警戒) | 土石流警戒基準值 | | 250mm |
