## 新竹縣寶山鄉寶山村

### 一、災區基本資料

| 災害案件編號 | | 105 年其他-新竹寶山-001 | | | |
| 災害類型 | | 崩塌(地滑) | | | |

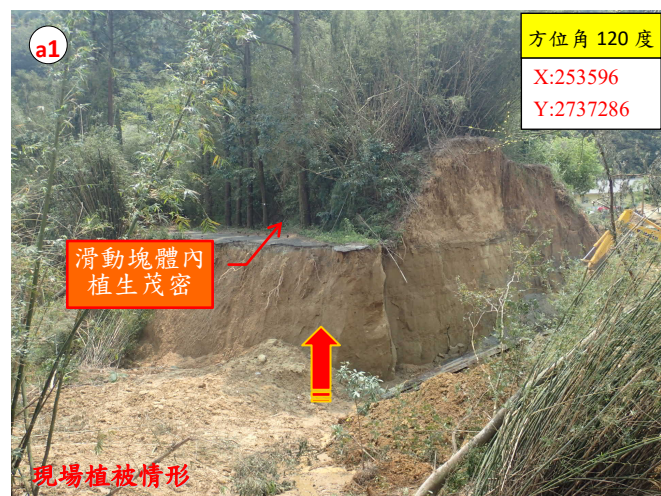
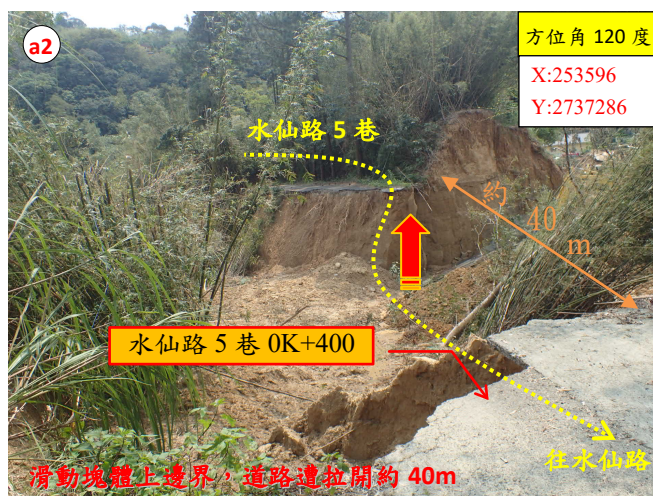
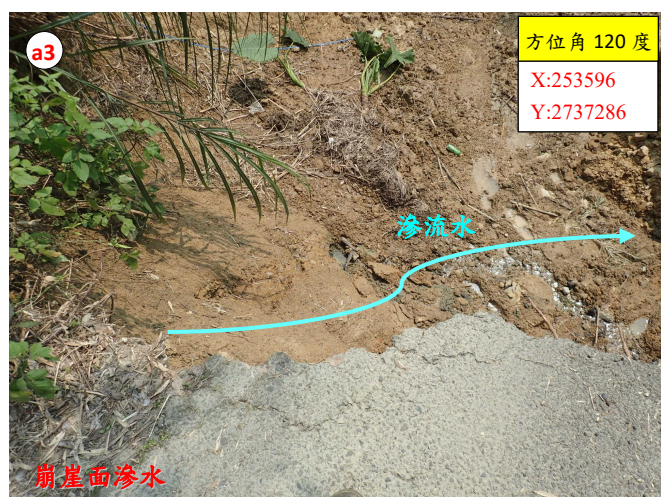
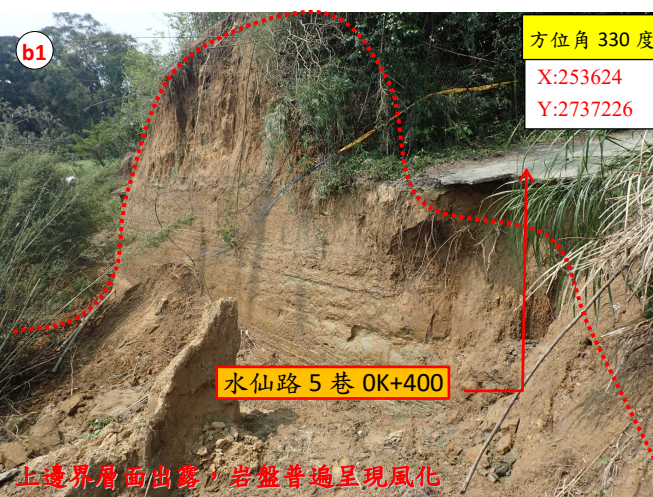
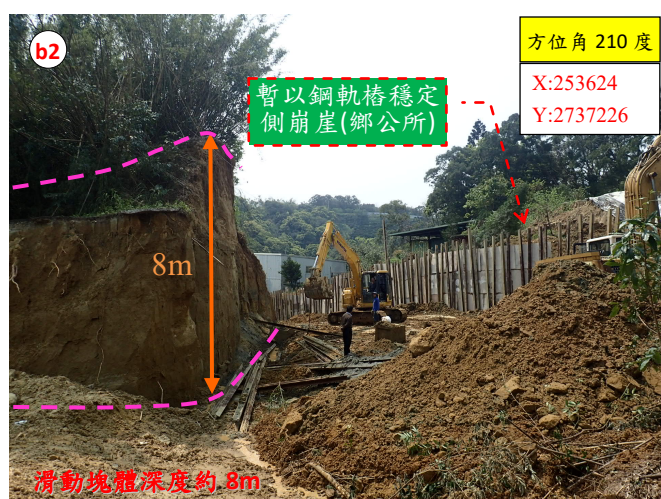
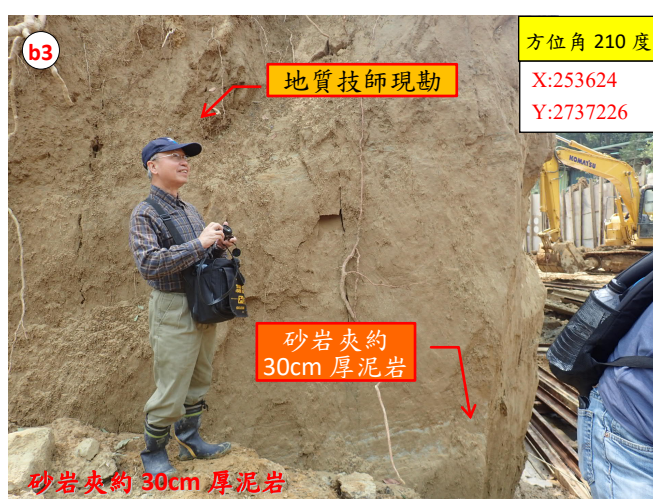
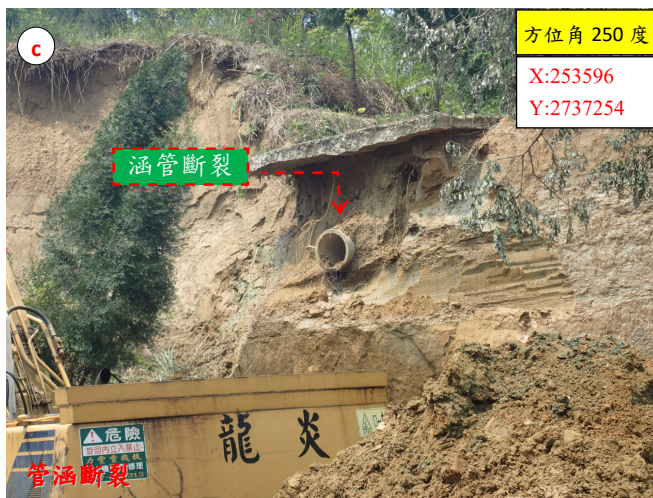
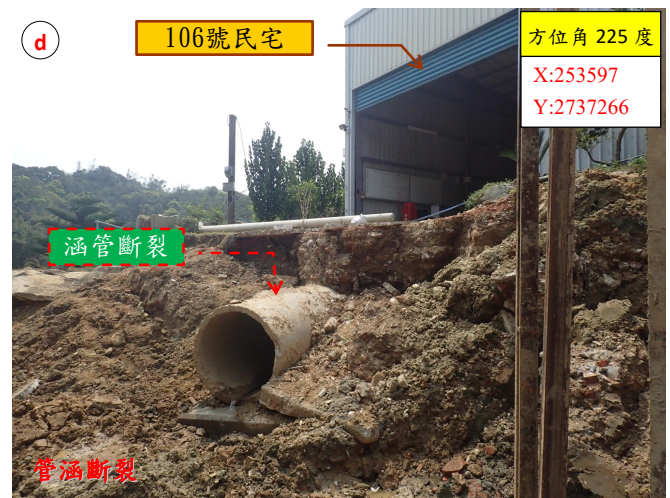
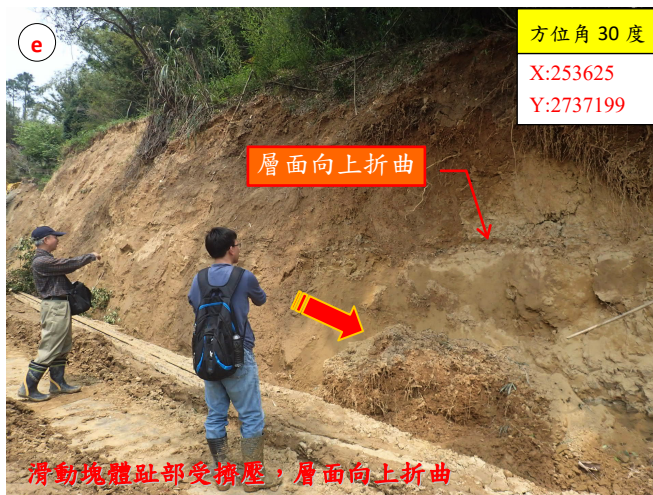
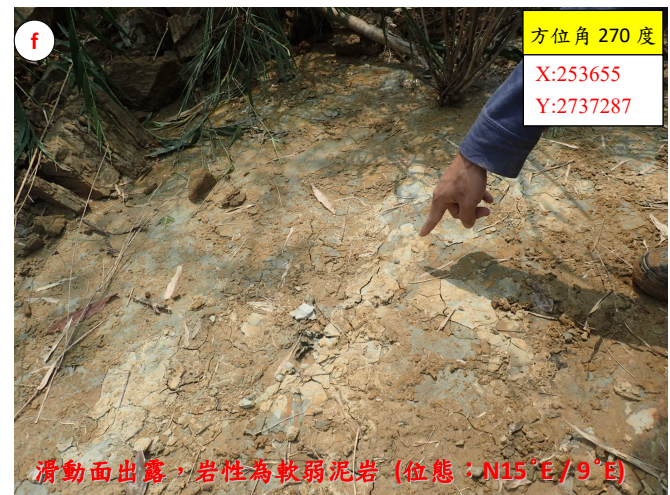
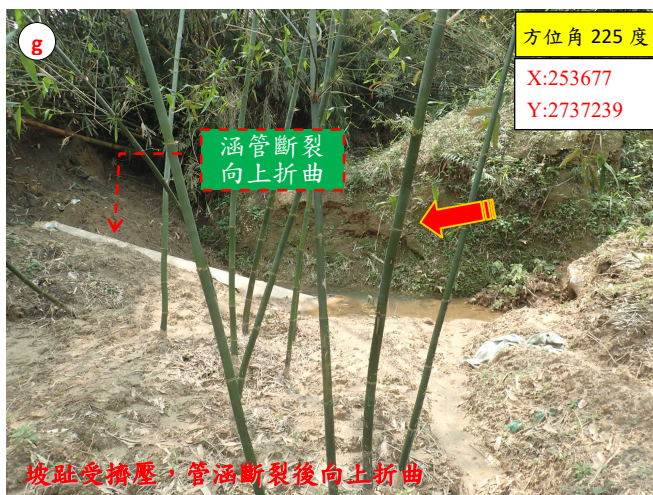
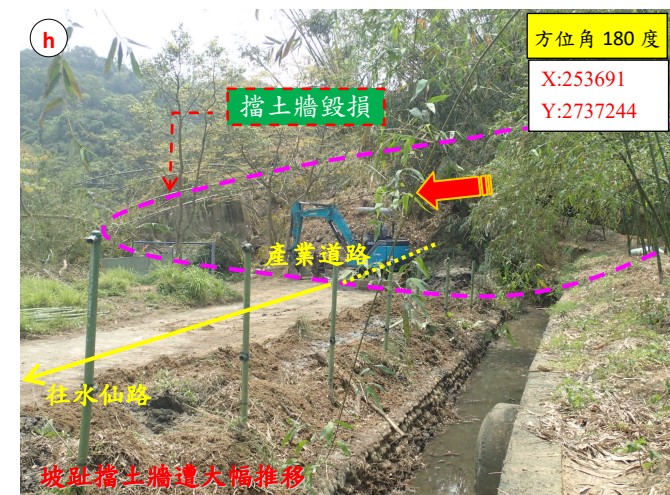
#### 現況照片

| 現況描述紀錄 | | 1. 現況描述：新竹縣寶山鄉寶山村水仙路5巷發生順向坡滑動，邊坡沿軟弱之泥岩層面滑動約40公尺，造成水仙路5巷0K+400至0K+500處中斷約100公尺，另坡趾處之產業道路遭滑落之土石方掩埋約80公尺長。<br>2. 災害規模：滑動塊體長約100公尺、寬約65公尺、滑動深度約8公尺，土石堆積面積6,500平方公尺，堆積土方量約52,000立方公尺。<br>3. 災損統計：道路毀損部分合計約180公尺。 | | | | | | | | |

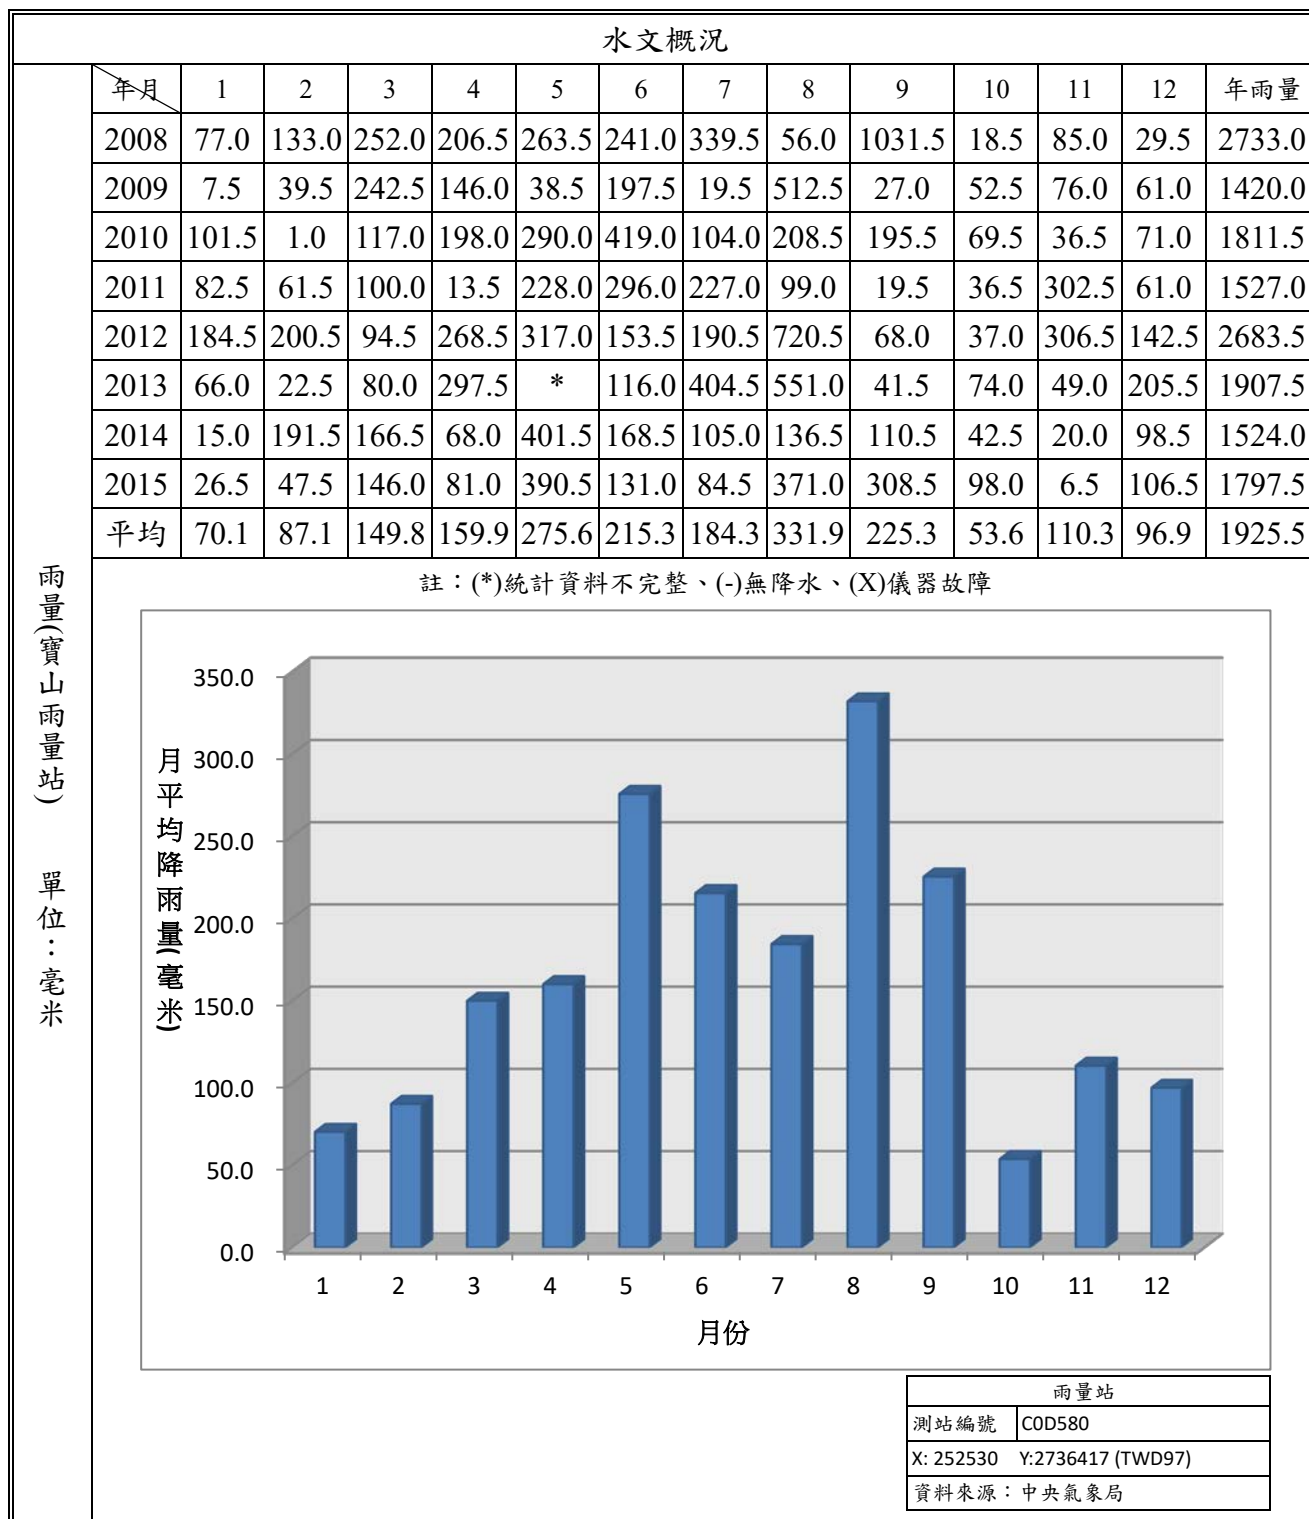
雨量(寶山雨量站)

單位：毫米

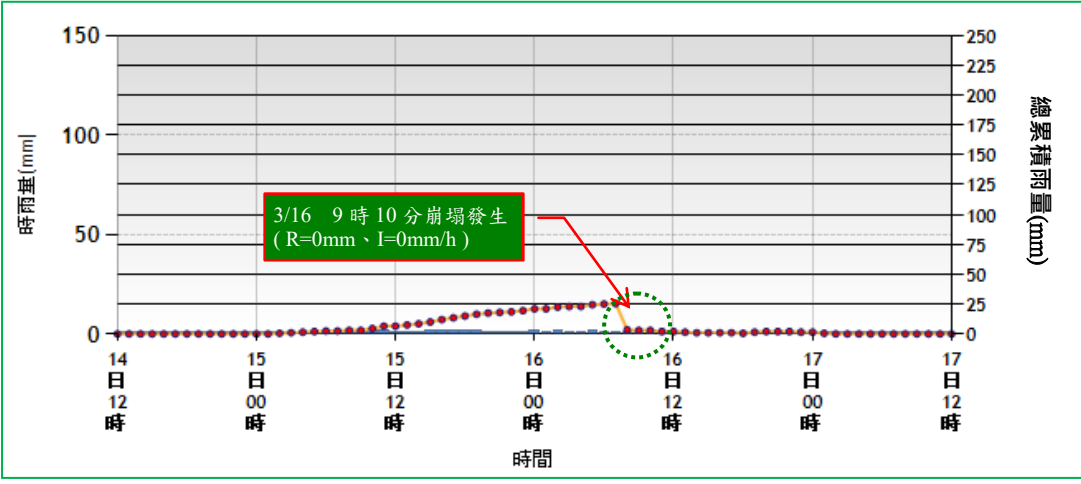
| 降雨組體圖 | <p>參考雨量站:寶山(C0D580) 土石流警戒值: 無</p> | |

| 降雨參數 | 本次降雨開始時間 | 無(災害發生前1日,時雨量均低於4mm/hr) |
