104 年蘇迪勒颱風重大土砂災例最速報

104 年蘇迪勒颱風

宜蘭縣—大同鄉茂安村

104 年蘇迪勒颱風-宜蘭大同-002

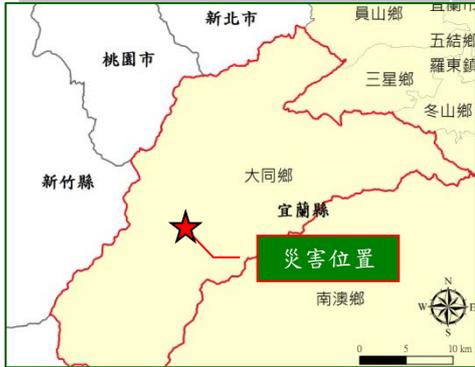
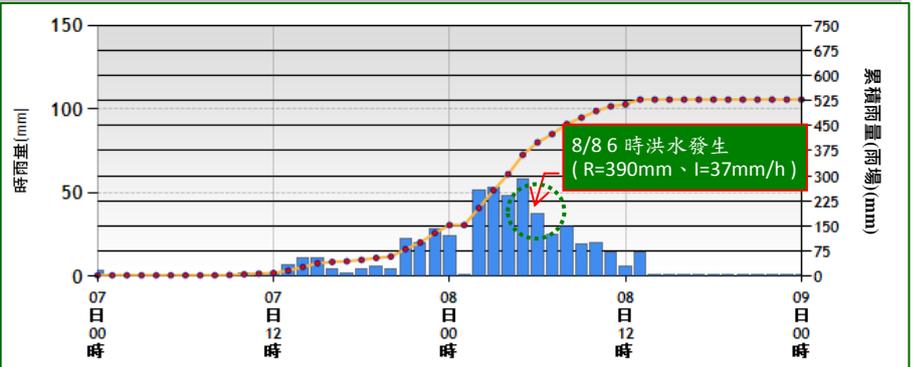
(參考雨量站：留茂安(01U070) 土石流警戒基準值：550mm)

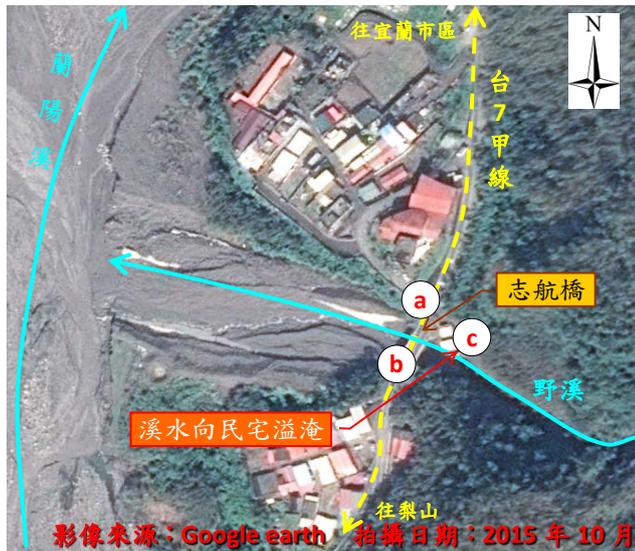
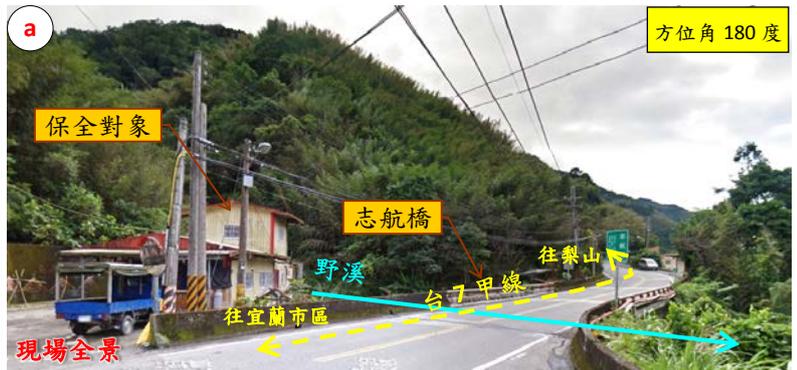
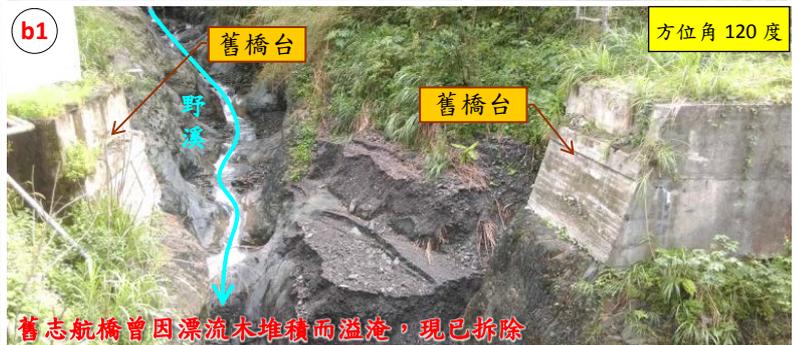
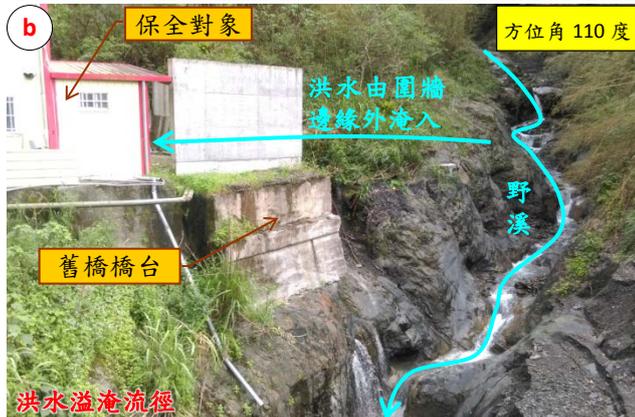
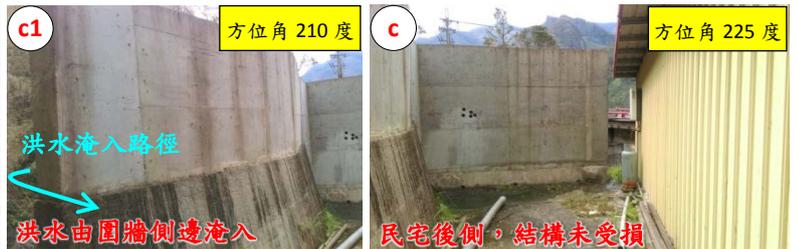
- ✓ 災情描述：蘇迪勒颱風期間，宜蘭地區降下超大豪雨，台 7 甲線 12.5k 處野溪發生洪水，溢淹至志航橋旁之民宅。該民宅後側設有擋水用之圍牆，惟仍有少量溪水由圍牆側邊滲入，所幸並未滲入民宅內。
- ✓ 災害規模：民宅周邊淹水面積約 40 平方公尺。
- ✓ 災損統計：無。
