104 年蘇迪勒颱風重大土砂災例最速報

104 年蘇迪勒颱風

新 北 市—新店區雙坑里

104 年蘇迪勒颱風-新北新店-011

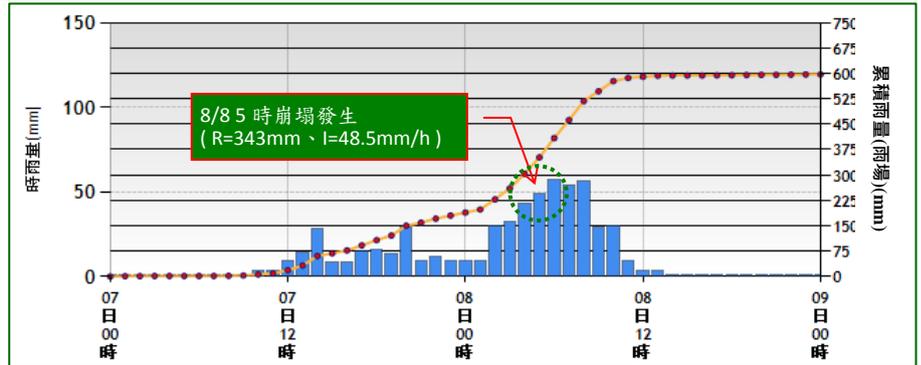
(參考雨量站：四十份(C1A9N0) 土石流警戒基準值：500mm)

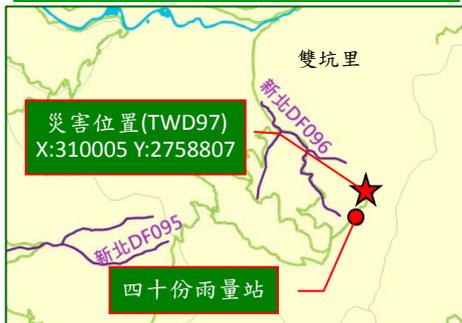
- ✓ 災情描述：蘇迪勒颱風期間，新北市新店地區降下超大豪雨，造成雙峰路 115 號民宅之下邊坡發生沖蝕型之表層崩塌，崩落之土砂及岩塊堆積於下邊坡農地。由於農地坡度幾近水平，且無任何地表排水設施，土砂及地表水蓄積於農地內，難以排出。
- ✓ 災害規模：沖蝕範圍寬約 20 公尺，長約 15 公尺，面積約 300 平方公尺。
- ✓ 災損統計：無。
