98年莫拉克颱風重大土石災例最速報

嘉義縣—梅山鄉瑞里村

98年莫拉克颱風-嘉義梅山-010

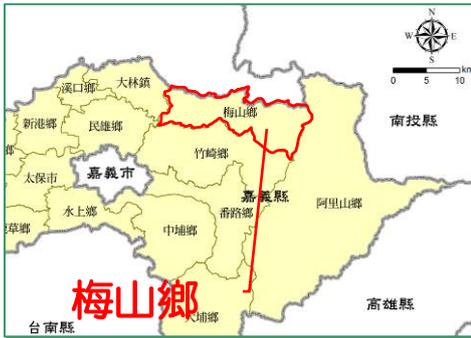
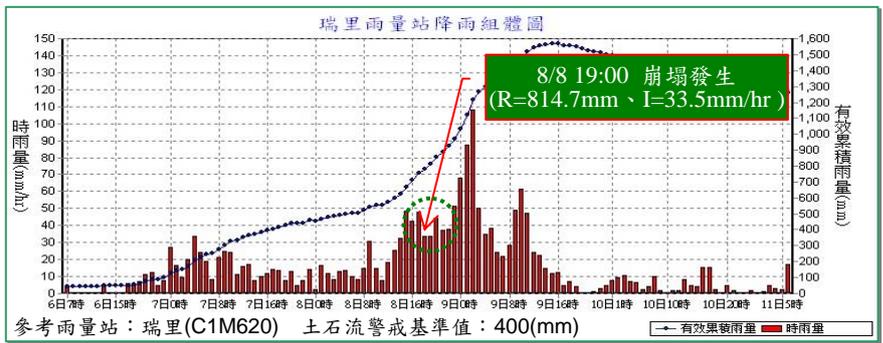
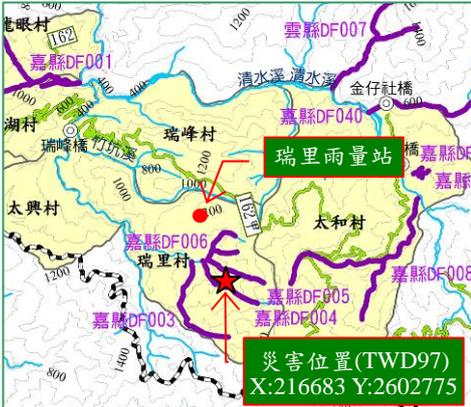
- 災區位置：梅山鄉瑞里村(8鄰6號)
- 災害發生時間：8月8日19時00分
- 災害類型：地滑、崩塌
- 有效累積雨量：814.7mm

- 梅山鄉瑞里村8鄰6號民宅後方道路邊坡崩塌，崩落土石造成嘉122線道路中斷；同時莫拉克颱風所挾帶雨勢入滲引致邊坡滑動與陷落，造成民宅及果園地坪錯動，現場勘查可見多處地表下陷錯位與裂縫。
- 人員傷亡：無。
- 房屋受損：1棟。
- 道路毀損：嘉122線約50公尺。
