104年蘇迪勒颱風重大土砂災例最速報

新北市—新店區廣興里

104年蘇迪勒-新北新店-004

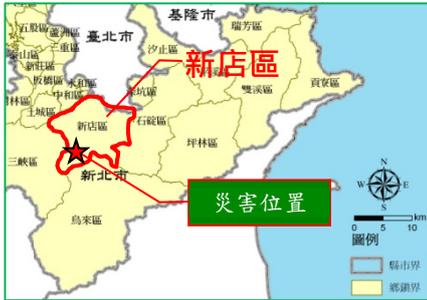
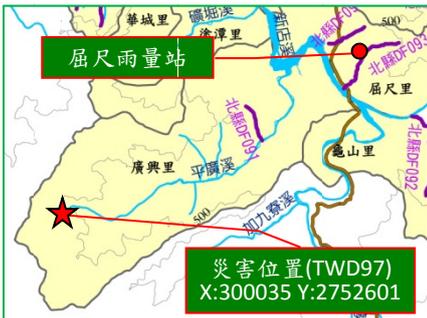
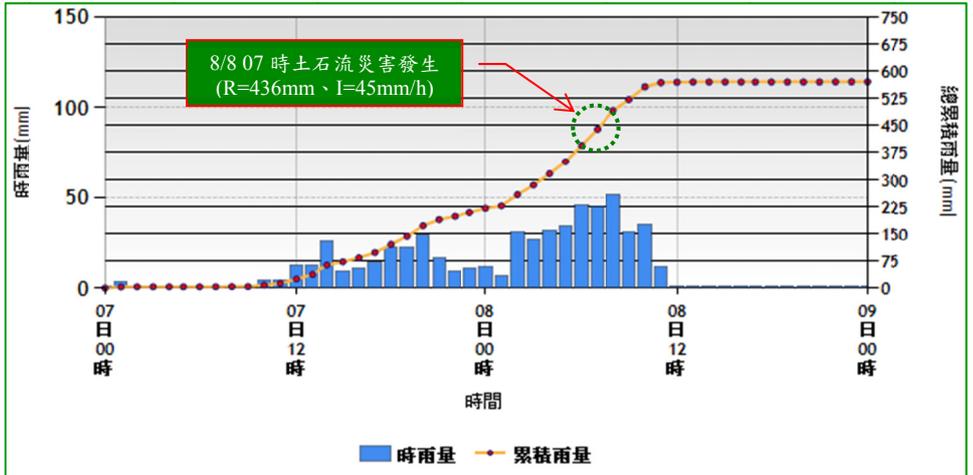
- ❖ 災區位置：平廣路一段 365 號民宅旁野溪
- ❖ 災害時間：8 月 8 日 7 時
- ❖ 災害類型：土石流
- ❖ 有效累積雨量：436mm

- ✓ 災情描述：受蘇迪勒颱風影響，平廣路一段 151 號民宅旁野溪源頭發生崩塌，造成大量土砂下移沖毀民宅、阻斷道路，且土砂堆積於平廣溪，束縮通洪斷面會形成堰塞湖，現況因已疏通故無立即危險性。
- ✓ 災害規模：邊坡崩塌面積總計約 4,000 平方公尺，下游堆積扇現況堆積土方量約 5,000 立方公尺。
- ✓ 災損統計：平廣路一段 151 號民宅遭土砂衝擊受損，平廣路一段道路遭土砂掩埋約 100 公尺。
